Commune : **NAVARRENX** | Rivière : **Le Gave d'Oloron**

Ancienne centrale - base rafting

Unité de gestion : Gironde-Adour-Dordogne
Code : 26GAD1992_S_21 **Date de mise à jour :** 22/01/2026
Auteur : SPC GAD

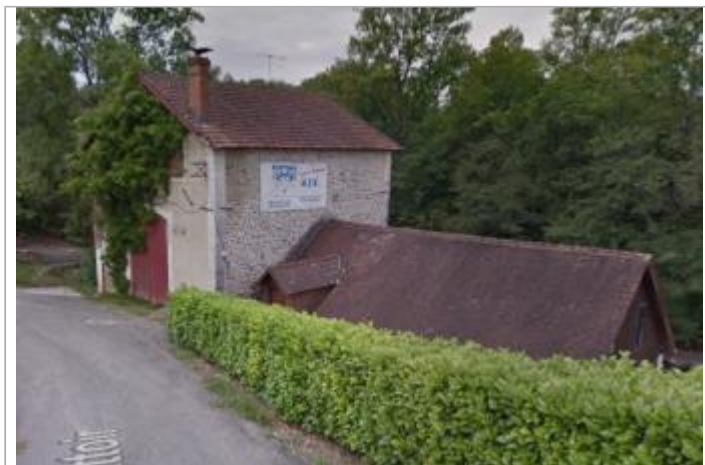
Vue du site - source : Google street view
