Commune : **NAVARRENX** | Rivière : **Le Gave d'Oloron**

## Ancienne centrale - base rafting

Unité de gestion : Gironde-Adour-Dordogne  
 Code : 26GAD1992\_S\_21      Date de mise à jour : 22/01/2026  
 Auteur : SPC GAD

Code : 26GAD1992\_R\_21\_1      Date de mise à jour : 22/01/2026  
 Auteur : SPC GAD

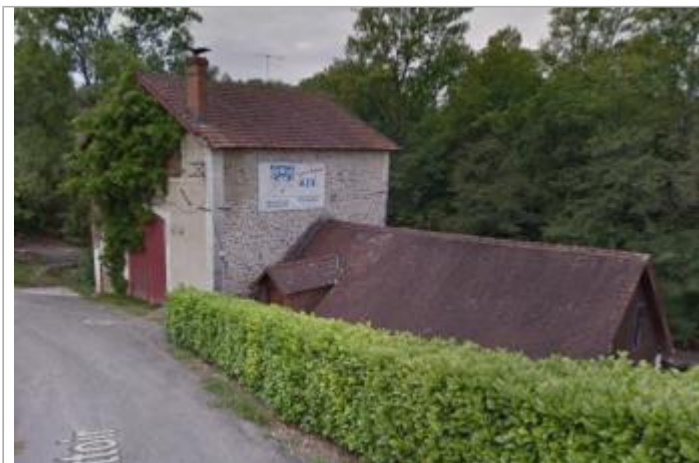
Vue du site - source : Google street view

Commentaires : Code : O19 - 1,50 m d'eau dans la base de rafting - marque peinture : angle aval côté gave du bâtiment
