Commune : **COURSAN**

Domaine de Lastours - la Bergerie

Code : 26_DDTM34_S_136

Code : 26_DDTM34_R_136_1

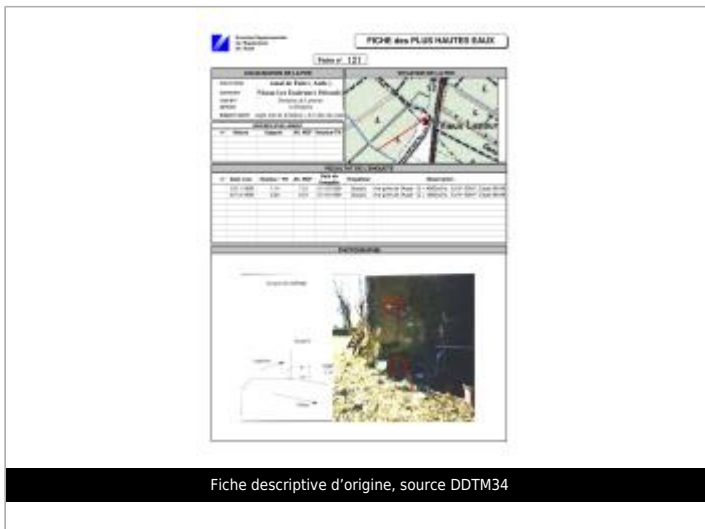
Fiche descriptive d'origine, source DDTM34

Commentaires : angle de mur de la bâtisse - rive droite du canal de Fuite - rive gauche de l'Aude

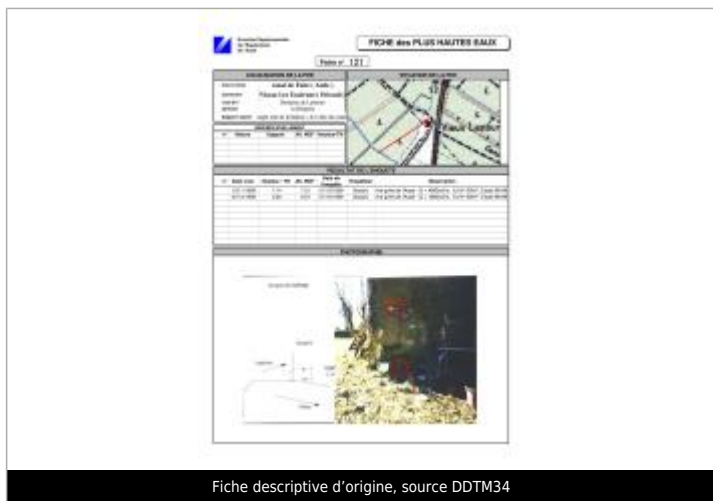
État du repère : Disparu

Fiche descriptive d'origine, source DDTM34
