Commune : **SAINT-GERVAIS-LA-FORET**Rivière : **Le Cosson****11 Rue des Ponts Saint-Michel****Commentaires** : Côté monument et panneau d'information**1** Repère(s) sur le site**GÉNÉRAL****Unité de gestion** : Loire-Allier-Cher-Indre**Code** : 26LACICB1_S_5**Date de mise à jour** : 28/01/2026**Auteur** : SPC LACI

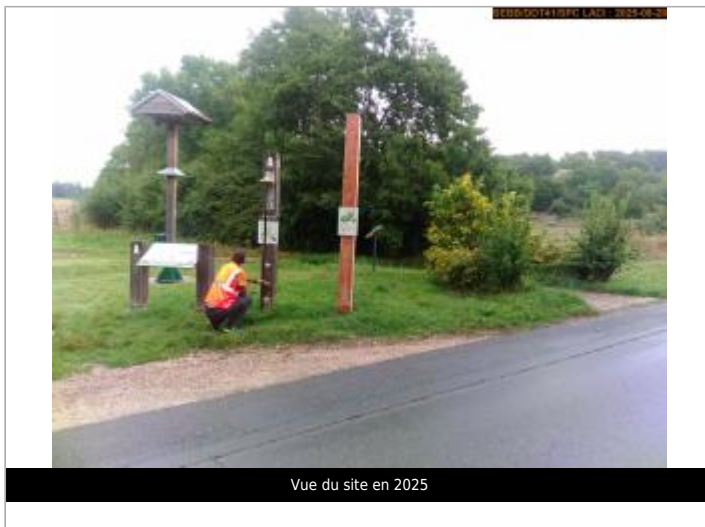
Vue du site en 2025

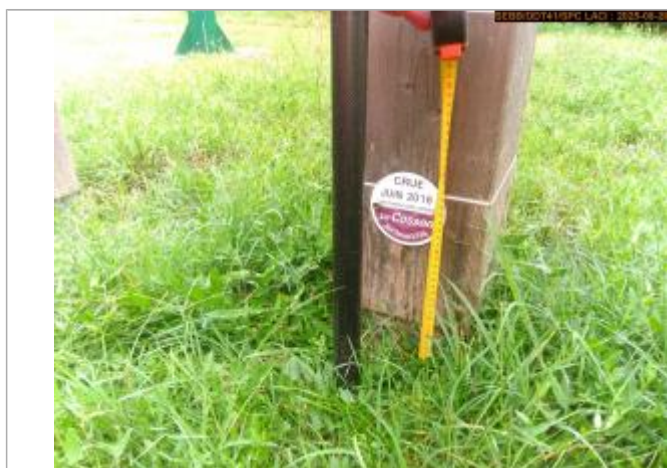
**1er juin 2016**Nature de l'inondation : **Débordement de cours d'eau**Altitude calculée de l'eau : **68.942 m**Nature du repère : **Repère normalisé (décret n°2005-233)****Commentaires** : Macaron de la crue de juin 2026, au pied de la poutre du chemin du Rain à + 0.25 m au dessus sol**GÉNÉRAL****Code** : 26LACICB1_R_5_1**Date de mise à jour** :**Auteur** : SPC LACI

Vue du repère en 2025

MARQUE**Maximum de l'inondation** : Oui**Visibilité** : Oui**État du repère** : Bon**Pérennité** : Longue**Repère calculé** : Non renseigné**PHEC** : Non renseigné**SOURCE DE REPÉRAGE** : SPC LACI, DDT41, LE COSSON ET LE BEUVRON, RECENSEMENT 2025 - 28/08/2025**Type de repérage** : Campagne de terrain post-inondation**Organisme** : SPC Loire-Allier-Cher-Indre DDT 41**NIVELLEMENT D'ORIGINE SPC LACI - 28/08/2025****Méthode** : GPS**Organisme** : SPC Loire-Allier-Cher-Indre**Référence nivelée** : Autre type de référence**Description référence du repère** : Sol**Système altimétrique** : NGF IGN 1969 (système normal)**Altitude de la référence (en m)** : 68.692 m**Différence entre le niveau d'eau et la référence (en m)** : 0.250 m**Altitude calculée de l'eau (en m)** : 68.942
