Commune : **BLOIS**Rivière : **Le Cosson****Pont du Moulin des Ponts St Michel, côté amont****Commentaires** : Coin ouvrage en rive gauche et en amont**1** Repère(s) sur le site**GÉNÉRAL****Unité de gestion** : Loire-Allier-Cher-Indre**Code** : 26LACICB1\_S\_6**Date de mise à jour** : 28/01/2026**Auteur** : SPC LACI

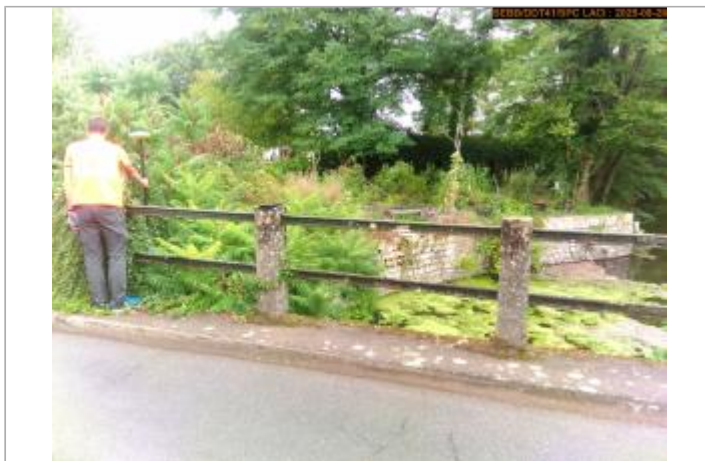
Vue du site en 2025

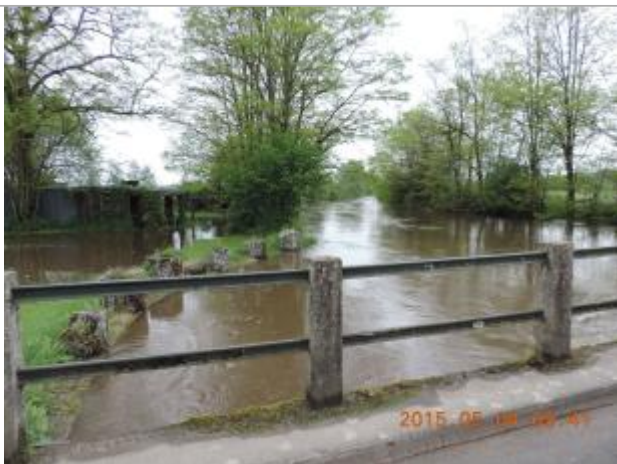
**4 mai 2015**Nature de l'inondation : **Débordement de cours d'eau**Altitude calculée de l'eau : **68.691 m**Nature du repère : **Photographie****Commentaires** : D'après la photographie, l'eau est arrivée au niveau du muret perpendiculairement au pont**GÉNÉRAL****Code** : 26LACICB1\_R\_6\_1**Date de mise à jour** :**Auteur** : SPC LACI

Photo prise pendant la crue
