Commune : **BLOIS** | Rivière : **Le Cosson**

## Pont du Moulin des Ponts St Michel, côté aval

**Unité de gestion** : Loire-Allier-Cher-Indre  
**Code** : 26LACICB1\_S\_7      **Date de mise à jour** : 28/01/2026  
**Auteur** : SPC LACI

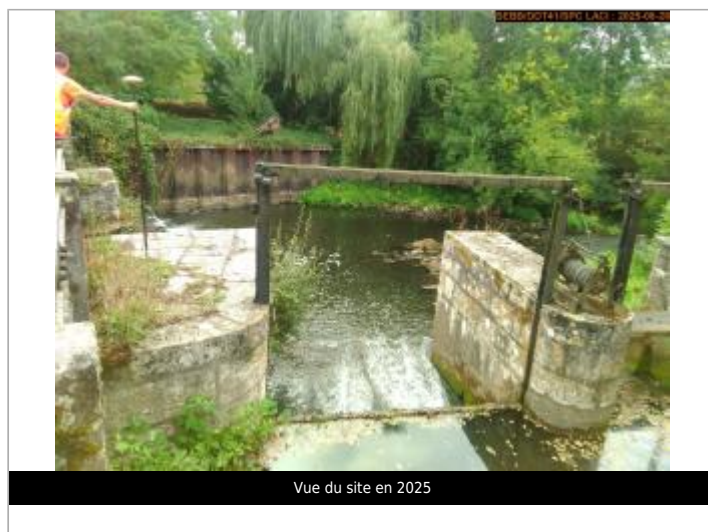
**Commentaires** : Coin ouvrage en rive gauche et en amont

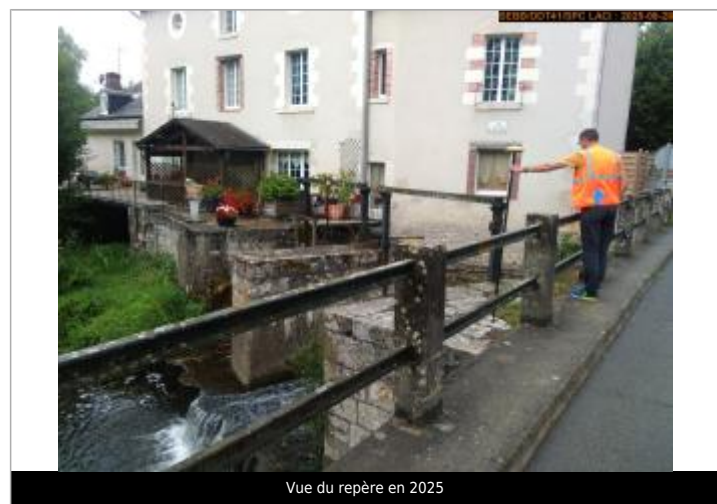
**Commentaires** : D'après la photographie, l'eau est arrivée à environ 0.175 m en dessous de la structure béton.

**Méthode** : GPS  
**Organisme** : SPC Loire-Allier-Cher-Indre  
**Référence nivelée** : Autre type de référence  
**Description référence du repère** : Structure béton  
**Système altimétrique** : NGF IGN 1969 (système normal)  
**Altitude de la référence (en m)** : 68.638 m  
**Différence entre le niveau d'eau et la référence (en m)** : 0.175 m  
**Altitude calculée de l'eau (en m)** : 68.813
