Commune : **SAINT-GERVAIS-LA-FORET**Rivière : **Le Cosson****Rue des Ponts Saint-Michel****Commentaires :** Côté chemin et parking en amont**1**

GÉNÉRAL**Unité de gestion :** Loire-Allier-Cher-Indre**Code :** 26LACICB1_S_8**Date de mise à jour :** 28/01/2026**Auteur :** SPC LACI

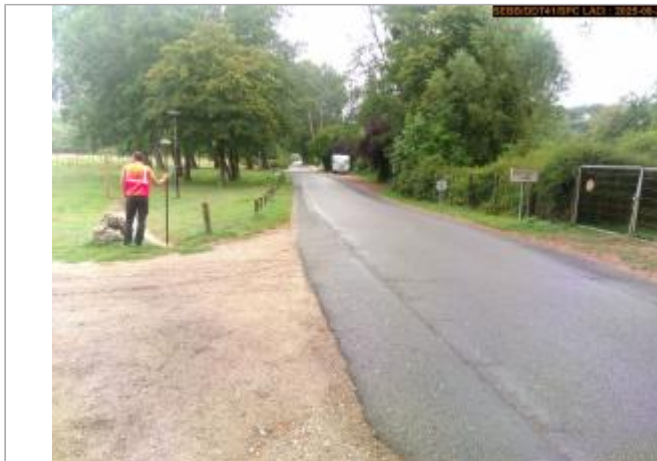
Vue du site en 2025

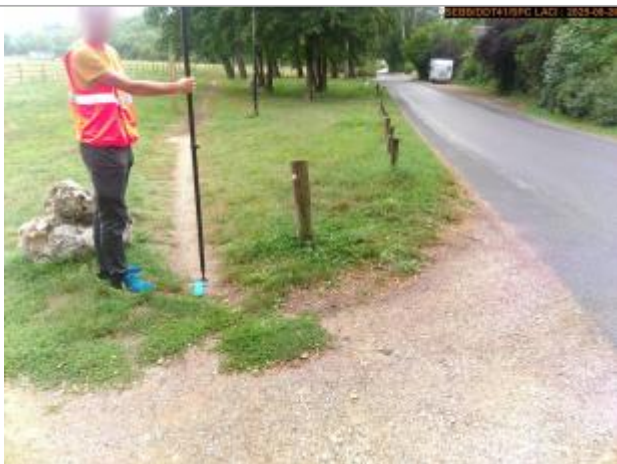
**4 mai 2015**Altitude calculée de l'eau : **68.41 m**Nature de l'inondation : **Débordement de cours d'eau**Nature du repère : **Photographie****Commentaires :** D'après la photographie, l'eau est arrivée au début du chemin pédestre devant le panneau de signalisation 12t**GÉNÉRAL****Code :** 26LACICB1_R_8_1**Date de mise à jour :****Auteur :** SPC LACI

Vue du repère en 2025
