Commune : **HUISSEAU-SUR-COSSON**Rivière : **Le Cosson****Pont, Rue De Nanteuil****Commentaires** : Pont du Château de Nanteuil**1** Repère(s) sur le site**GÉNÉRAL****Unité de gestion** : Loire-Allier-Cher-Indre**Code** : 26LACICB1\_S\_13**Date de mise à jour** : 28/01/2026**Auteur** : SPC LACI

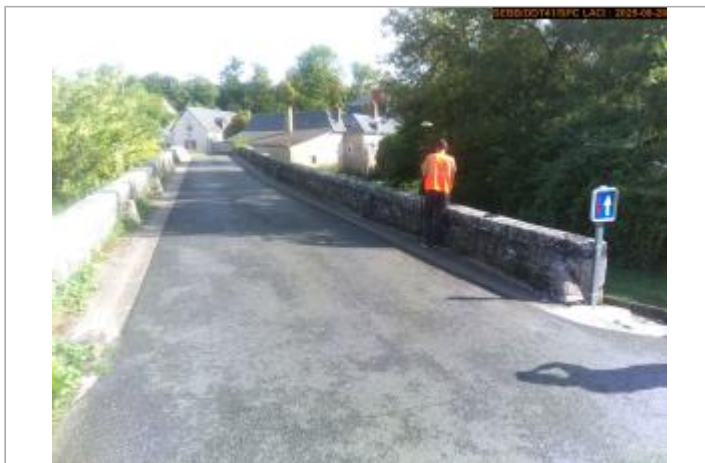
Vue du site en 2025

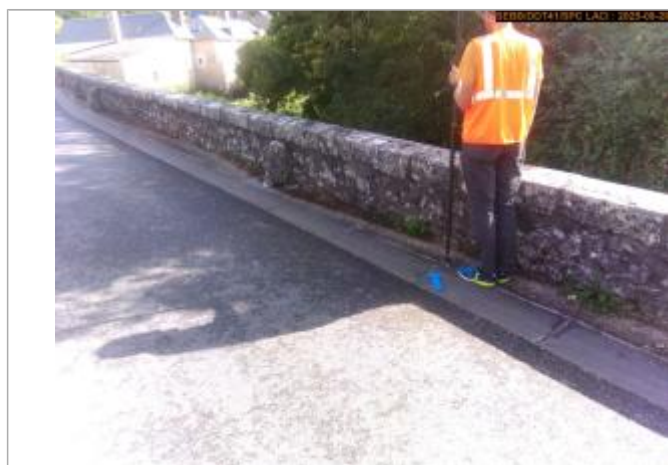
Nature de l'inondation : **Débordement de cours d'eau**Nature du repère : **Photographie****Commentaires** : D'après la photographie, l'eau est arrivée et remontée à environ 4 m sur le pont.**GÉNÉRAL****Code** : 26LACICB1\_R\_13\_1**Date de mise à jour** :**Auteur** : SPC LACI

**MARQUE****Maximum de l'inondation** : Oui**Visibilité** : Oui**État du repère** : Disparu**Pérennité** : Aucune**Repère calculé** : Non renseigné**PHEC** : Non renseigné

Vue du repère en 2025
