Commune : **CROUY-SUR-COSSON**Rivière : **Le Cosson****Pont métallique, Route de Thoury****Commentaires** : Au niveau de l'aire de repos, coté amont et rive droite.**1** Repère(s) sur le site**GÉNÉRAL****Unité de gestion** : Loire-Allier-Cher-Indre**Code** : 26LACICB1\_S\_19**Date de mise à jour** : 28/01/2026**Auteur** : SPC LACI

**4 mai 2015**Nature de l'inondation : **Débordement de cours d'eau**Altitude calculée de l'eau : **80.961 m**Nature du repère : **Photographie****Commentaires** : D'après la photographie, l'eau est arrivée en haut du pilier ou repose le pont métallique.**GÉNÉRAL****Code** : 26LACICB1\_R\_19\_1**Date de mise à jour** :**Auteur** : SPC LACI

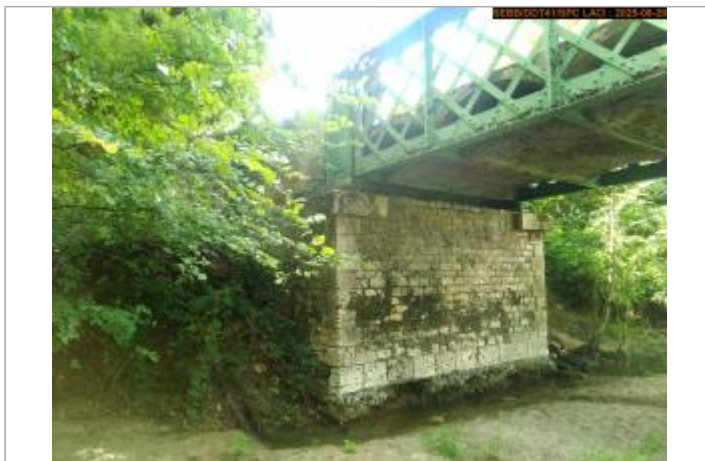
Vue du site en 2025

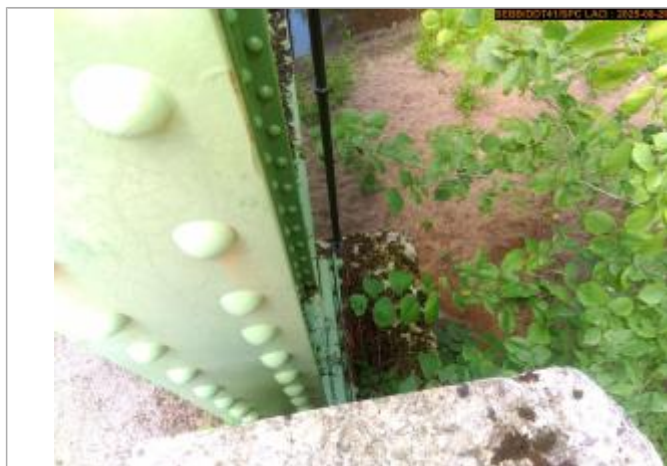
**MARQUE****Maximum de l'inondation** : Oui**Visibilité** : Oui**État du repère** : Disparu**Pérennité** : Aucune**Repère calculé** : Non renseigné**PHEC** : Non renseigné

Vue du repère en 2025
