Commune : **BLOIS**Rivière : **Le Cosson****Pont du Moulin des Ponts St Michel, côté aval****Commentaires** : Coin ouvrage en rive gauche et en amont**1** Repère(s) sur le site**GÉNÉRAL****Unité de gestion** : Loire-Allier-Cher-Indre**Code** : 26LACICB1_S_7**Date de mise à jour** : 28/01/2026**Auteur** : SPC LACI

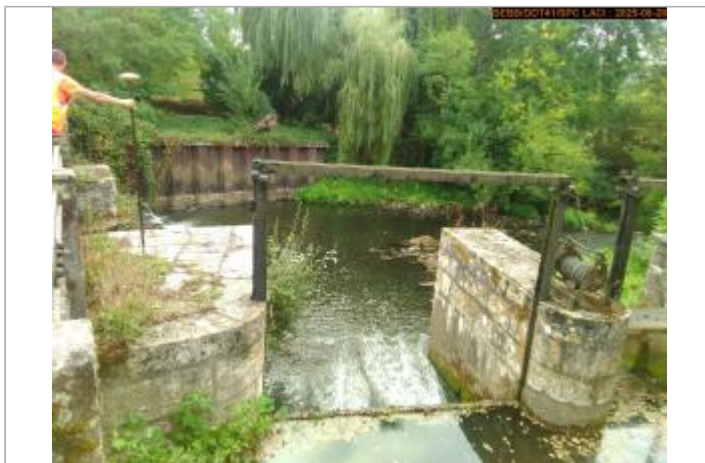
Vue du site en 2025
