Commune : **SAINT-GERVAIS-LA-FORET** | Rivière : **Le Cosson**

**Rue des Ponts Saint-Michel**

**Unité de gestion** : Loire-Allier-Cher-Indre  
**Code** : 26LACICB1\_S\_8 **Date de mise à jour** : 28/01/2026  
**Auteur** : SPC LACI

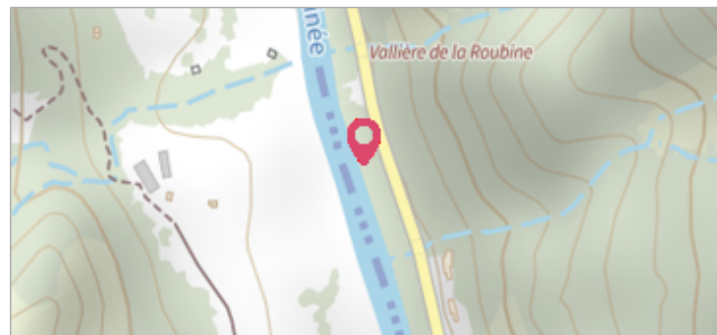
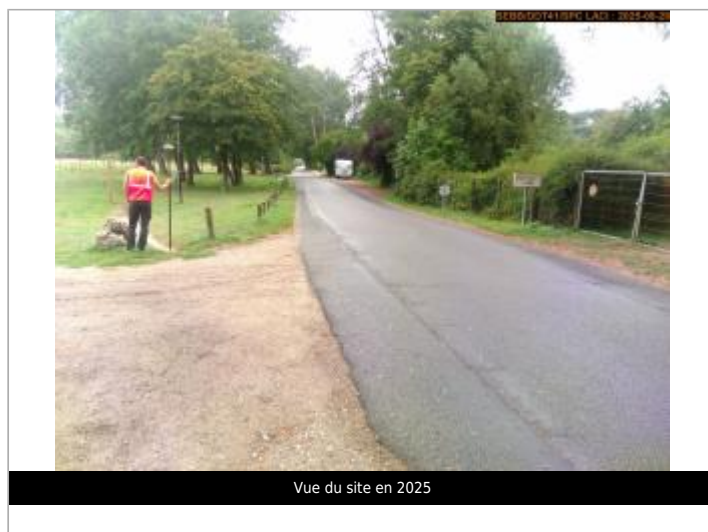
**Commentaires** : Côté chemin et parking en amont

**1** Repère(s) sur le site

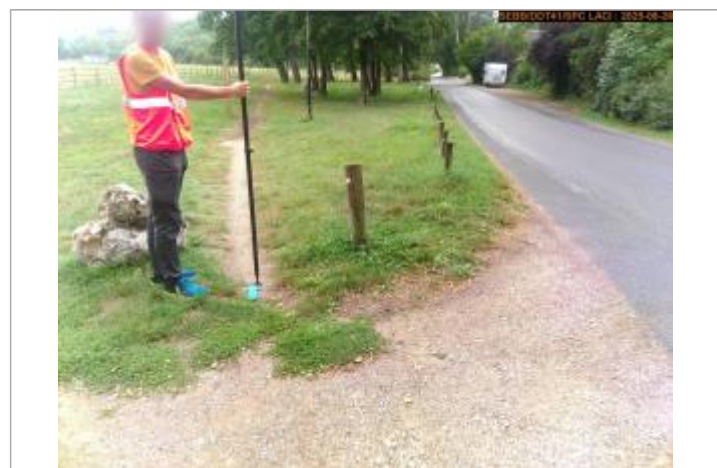
**4 mai 2015** Altitude calculée de l'eau : **68.41 m**

Nature de l'inondation : **Débordement de cours d'eau** Nature du repère : **Photographie**

**Commentaires** : D'après la photographie, l'eau est arrivée au début du chemin pédestre devant le panneau de signalisation 12t

**Maximum de l'inondation** : Oui  
**Visibilité** : Oui **État du repère** : Disparu  
**Pérennité** : Aucune **Repère calculé** : Non renseigné  
**PHEC** : Non renseigné
