Commune : **SAINT-GERVAIS-LA-FORET**Rivière : **Le Cosson****Rue des Ponts Saint-Michel****Commentaires :** Côté chemin et parking en amont**1**

**GÉNÉRAL****Unité de gestion :** Loire-Allier-Cher-Indre**Code :** 26LACICB1\_S\_8**Date de mise à jour :** 28/01/2026**Auteur :** SPC LACI

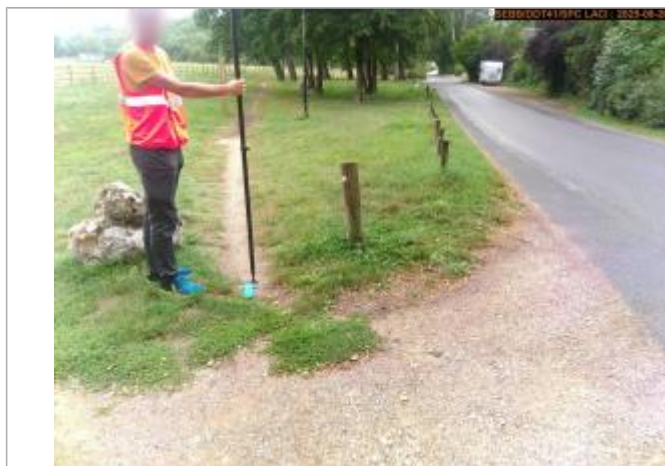
Vue du repère en 2025

**4 mai 2015**Altitude calculée de l'eau : **68.41 m**Nature de l'inondation : **Débordement de cours d'eau**Nature du repère : **Photographie****Commentaires :** D'après la photographie, l'eau est arrivée au début du chemin pédestre devant le panneau de signalisation 12t**GÉNÉRAL****Code :** 26LACICB1\_R\_8\_1**Date de mise à jour :****Auteur :** SPC LACI

**MARQUE****Maximum de l'inondation :** Oui**Visibilité :** Oui**État du repère :** Disparu**Pérennité :** Aucune**Repère calculé :** Non renseigné**PHEC :** Non renseigné**SOURCE DE REPÉRAGE :** SPC LACI, DDT41, LE COSSON ET LE BEUVRON, RECENSEMENT 2025 - 28/08/2025**Type de repérage :** Campagne de terrain post-inondation**Organisme :** SPC Loire-Allier-Cher-Indre DDT 41**NIVELLEMENT D'ORIGINE SPC LACI - 28/08/2025****Méthode :** GPS**Organisme :** SPC Loire-Allier-Cher-Indre**Référence nivelée :** Marque d'inondation**Système altimétrique :** NGF IGN 1969 (système normal)**Altitude de la référence (en m) :** 68.410 m**Altitude calculée de l'eau (en m) :** 68.41 m
