Commune : HUISSEAU-SUR-COSSON

## Face au 1 Rue de Villeneuve

Rivière : Le Cosson

**Unité de gestion :** Loire-Allier-Cher-Indre**Code :** 26LACICB1\_S\_16**Date de mise à jour :** 28/01/2026**Auteur :** SPC LACI

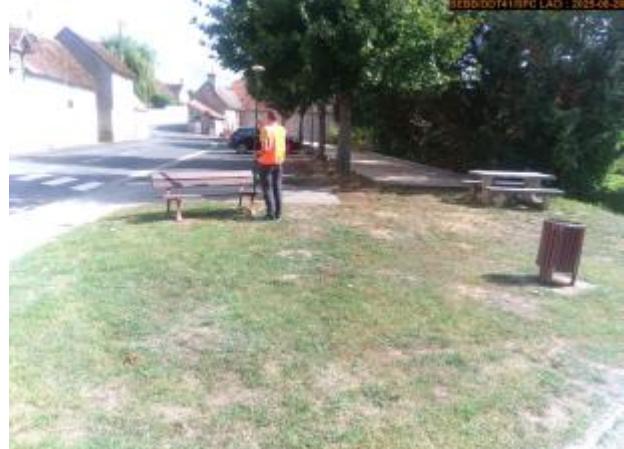
Commentaires : Au niveau de l'aire de pique-nique, banc public.

Vue du site en 2025

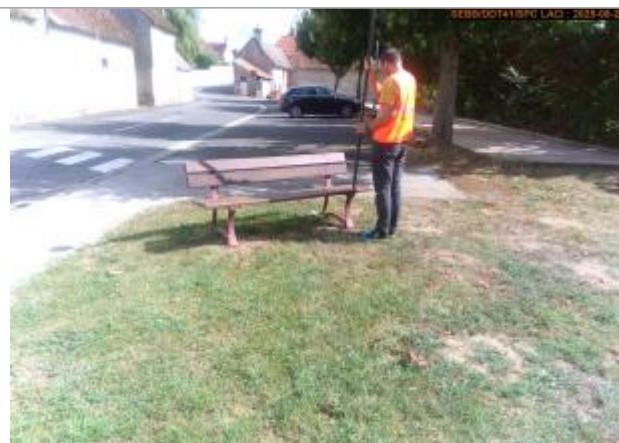
Altitude calculée de l'eau : **74.236 m**

Commentaires : D'après la photographie, l'eau est arrivée au niveau du haut de l'assise du banc publicue.

Vue du repère en 2025
