Commune : **HUISSEAU-SUR-COSSON**Rivière : **Le Cosson****Face au 1 Rue de Villeneuve****Commentaires** : Au niveau de l'aire de pique-nique, banc publique.**1** Repère(s) sur le site**GÉNÉRAL****Unité de gestion** : Loire-Allier-Cher-Indre**Code** : 26LACICB1_S_16**Date de mise à jour** : 28/01/2026**Auteur** : SPC LACI

GÉOLOCALISATION**Coordonnées WGS84** : X: 1.45174300 / Y: 47.59397600**Coordonnées RGF93 (Lambert 93)** X: 583654.53 / Y: 6722651.49**Coordonnées RGF93 (ETRS89)** : X: 1.451743 / Y: 47.593976**Code Hydro**: K47-0300**Rive de référence**: Droite**4 mai 2015**

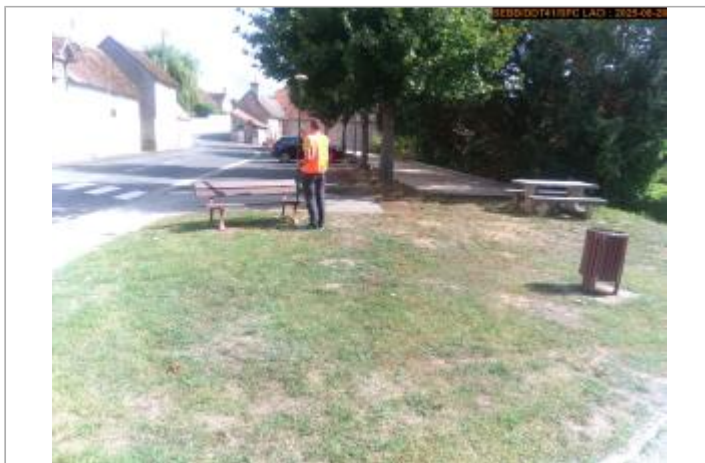
Vue du site en 2025

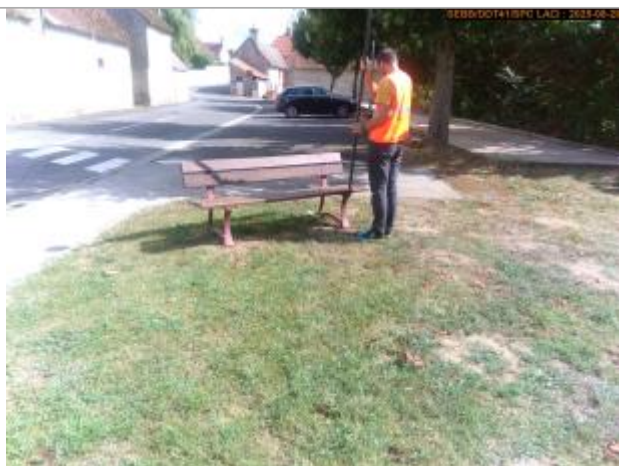
Nature de l'inondation : **Débordement de cours d'eau**Altitude calculée de l'eau : **74.236 m**Nature du repère : **Photographie****Commentaires** : D'après la photographie, l'eau est arrivée au niveau du haut de l'assise du banc publique.**GÉNÉRAL****Code** : 26LACICB1_R_16_1**Date de mise à jour** :**Auteur** : SPC LACI

Vue du repère en 2025
