Commune : **BRACIEUX**Rivière : **Le Beuvron****Eglise Saint-Nicaise****Commentaires** : Rue Roger Brun, façade côte rue.**1**

GÉNÉRAL**Unité de gestion** : Loire-Allier-Cher-Indre**Code** : 26LACICB1_S_27**Date de mise à jour** : 28/01/2026**Auteur** : SPC LACI

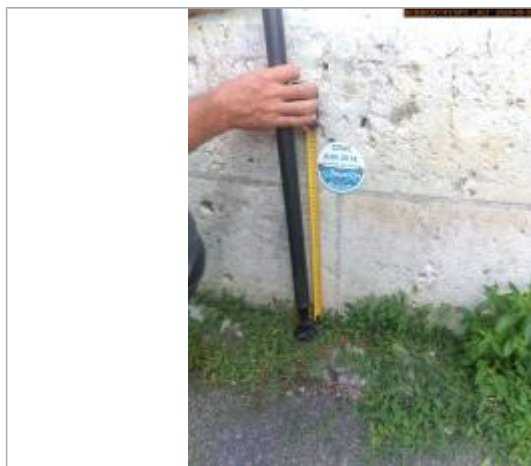
Vue du repère en 2025

**1er juin 2016**Altitude calculée de l'eau : **77.898 m**Nature de l'inondation : **Débordement de cours d'eau**Nature du repère : **Repère normalisé (décret n°2005-233)****Commentaires** : Macaron de la crue de juin 2026 sur le 1er pilier côté rivière, à + 0.375 m au dessus du sol.**GÉNÉRAL****Code** : 26LACICB1_R_27_1**Date de mise à jour** :**Auteur** : SPC LACI

MARQUE**Maximum de l'inondation** : Oui**Visibilité** : Oui**État du repère** : Bon**Pérennité** : Longue**Repère calculé** : Non renseigné**PHEC** : Non renseigné**SOURCE DE REPÉRAGE** : SPC LACI, DDT41, LE COSSON ET LE BEUVRON, RECENSEMENT 2025 - 28/08/2025**Type de repérage** : Campagne de terrain post-inondation**Organisme** : SPC Loire-Allier-Cher-Indre DDT 41**NIVELLEMENT D'ORIGINE SPC LACI - 28/08/2025****Méthode** : GPS**Organisme** : SPC Loire-Allier-Cher-Indre**Référence nivelée** : Autre type de référence**Description référence du repère** : Sol**Système altimétrique** : NGF IGN 1969 (système normal)**Altitude de la référence (en m)** : 77.523 m**Différence entre le niveau d'eau et la référence (en m)** : 0.375 m**Altitude calculée de l'eau (en m)** : 77.898 m
