Commune : HUISSEAU-SUR-COSSON	Rivière : Le Cosson
	10 rue du Pont

Unité de gestion : Loire-Allier-Cher-Indre
 Code : CER_COS16_S_78 Date de mise à jour : 28/01/2026
 Auteur : A. Bontemps - Cerema Normandie-Centre

Code : 26LACICB1_HI_1 Date de mise à jour : 28/01/2026
 Auteur : SPC LACI

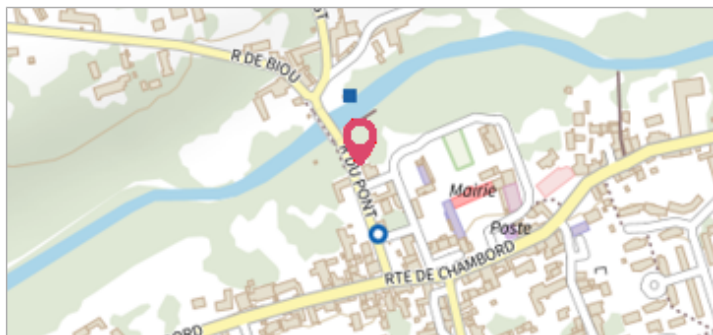
Vue du site en 2025, avec le repère de la crue de mai 2015

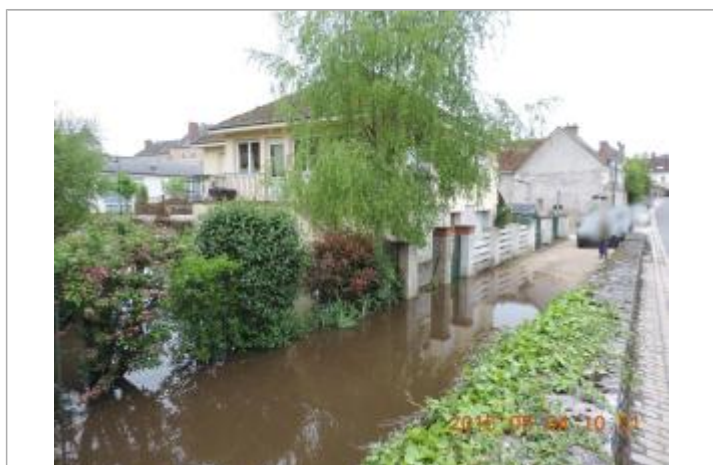
4 mai 2015	Altitude calculée de l'eau : 74.238 m
	Nature de l'inondation : Débordement de cours d'eau	Nature du repère : Photographie

Commentaires : D'après la photographie, l'eau est arrivée au pied du 3ème poteaux en partant du portillon de la maison N°10.

Photo prise pendant la crue
