Commune : **HUISSEAU-SUR-COSSON** | Rivière : **Le Cosson**

10 rue du Pont

Unité de gestion : Loire-Allier-Cher-Indre
 Code : CER_COS16_S_78 Date de mise à jour : 28/01/2026
 Auteur : A. Bontemps - Cerema Normandie-Centre

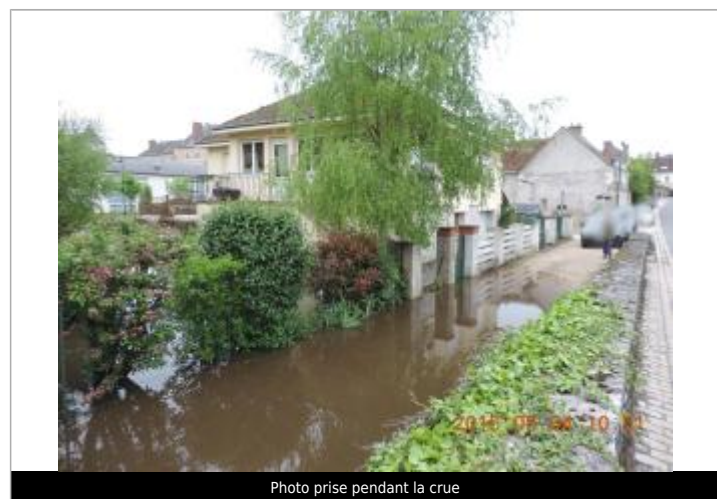
Commentaires : D'après la photographie, l'eau est arrivée au pied du 3ème poteaux en partant du portillon de la maison N°10.

Maximum de l'inondation : Oui
 Visibilité : Oui
