Commune : **HUISSEAU-SUR-COSSON** | Rivière : **Le Cosson**

10 rue du Pont

2 Repère(s) sur le site

Unité de gestion : Loire-Allier-Cher-Indre
Code : CER_COS16_S_78 **Date de mise à jour :** 28/01/2026
Auteur : A. Bontemps - Cerema Normandie-Centre

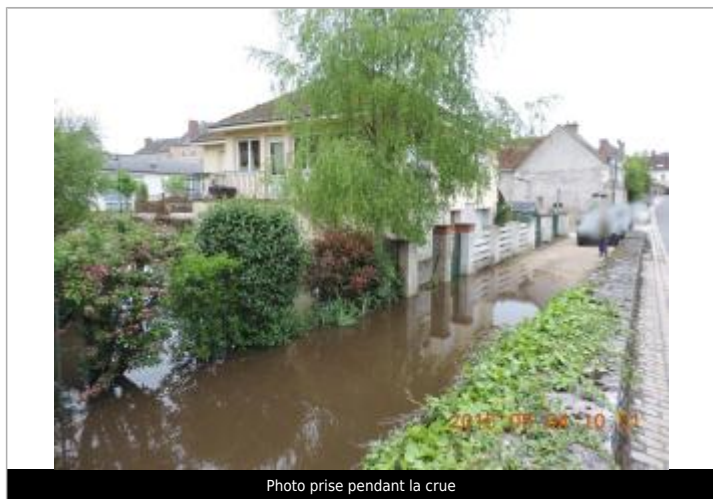
Commentaires : D'après la photographie, l'eau est arrivée au pied du 3ème poteaux en partant du portillon de la maison N°10.

Photo prise pendant la crue
