Commune : **HUISSEAU-SUR-COSSON** | Rivière : **Le Cosson**

**10 rue du Pont**

**2** Repère(s) sur le site

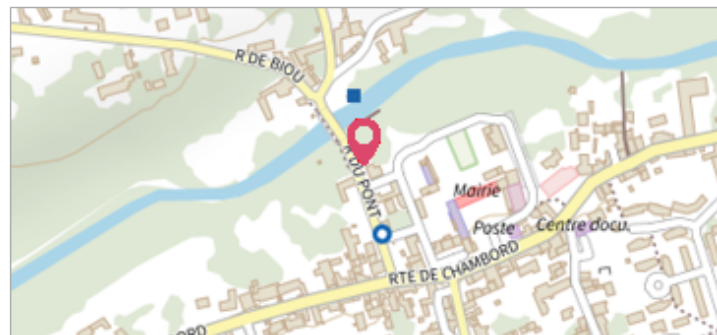
Nature de l'inondation : **Débordement de cours d'eau**      Nature du repère : **Photographie**

**Commentaires :** D'après la photographie, l'eau est arrivée au pied du 3ème poteaux en partant du portillon de la maison N°10.

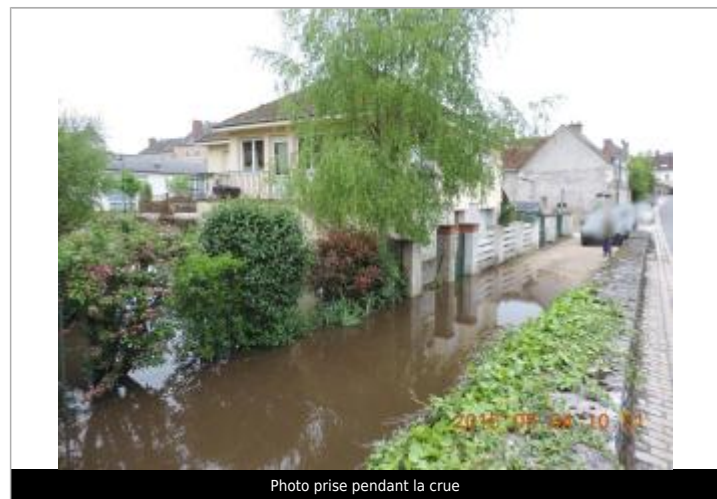
Maximum de l'inondation : Oui  
 Visibilité : Oui
