Commune : **SAINT-SAUVEUR-D'AUNIS** | **Rue de Ligoure**

**GÉNÉRAL**  
 Unité de gestion : Vienne-Charente-Atlantique  
 Code : WEB\_S\_202602130610      Date de mise à jour : 13/02/2026  
 Auteur : CDC Aunis Atlantique

**2018**      Altitude calculée de l'eau : **9.52 m**  
 Nature de l'inondation : **Débordement de cours d'eau**      Nature du repère : **Photographie**

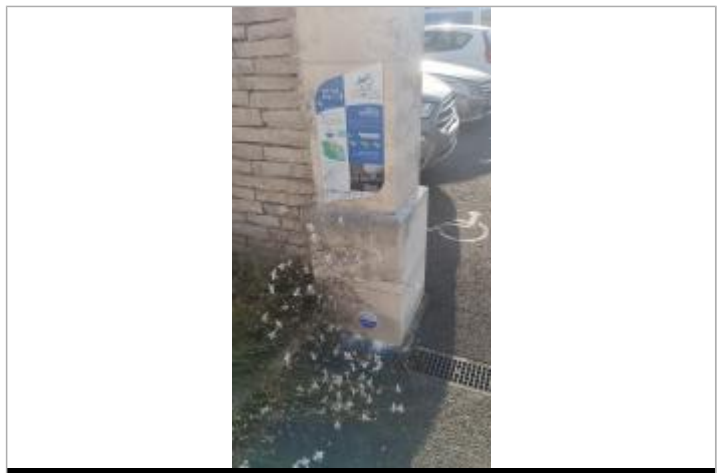
Saint Sauveur d'Aunis - 2019

**Commentaires** : Repère de laisse de crue du Crépé en 2019

**MARQUE**  
 PHEC : Oui      État du repère : Bon  
 Repère calculé : Oui

**HAUTEUR D'EAU - 21/11/2024**  
 Méthode : GPS  
 Commentaires sur le nivellement : Hauteur d'eau à 0.05m sur la route  
 Description référence du repère : Le Crépé - 2019  
 Système altimétrique : NGF IGN 1969 (système normal)  
 Altitude de la référence (en m) : 9.520 m  
 Altitude calculée de l'eau (en m) : 9.52 m
