Commune : **SAINT-SAUVEUR-D'AUNIS** | **Rue de Ligoure**

1 Repère(s) sur le site

GÉNÉRAL

Unité de gestion : Vienne-Charente-Atlantique
 Code : WEB_S_202602130610 Date de mise à jour : 13/02/2026
 Auteur : CDC Aunis Atlantique

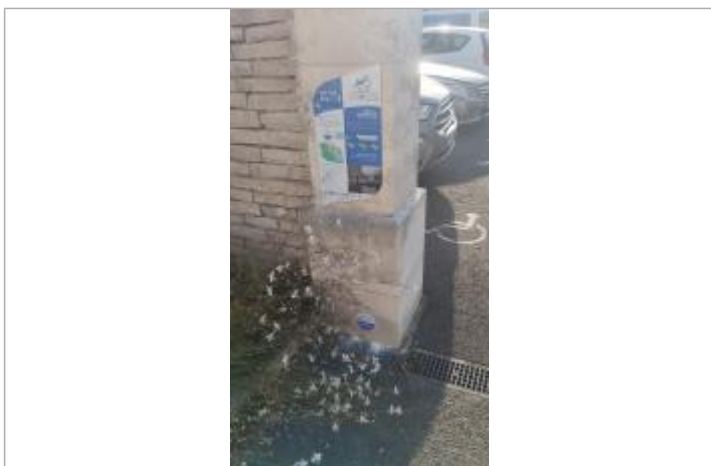
Saint Sauveur d'Aunis - 2019

Commentaires : Repère de laisse de crue du Crépé en 2019

PHEC : Oui État du repère : Bon
 Repère calculé : Oui

Méthode : GPS
 Commentaires sur le nivellement : Hauteur d'eau à 0.05m sur la route
 Description référence du repère : Le Crépé - 2019
 Système altimétrique : NGF IGN 1969 (système normal)
 Altitude de la référence (en m) : 9.520 m
 Altitude calculée de l'eau (en m) : 9.52 m
