Commune : **POILLEY** | Rivière : **La Selune**

Barreaux de la porte d'accès au poste de relevage EU - Rue "Le Pavement"

Unité de gestion : Seine aval-Côtiers Normands
Code : WEB_S_202511144655 **Date de mise à jour** : 14/11/2025
Auteur : L.Sollacaro_CAMSMN

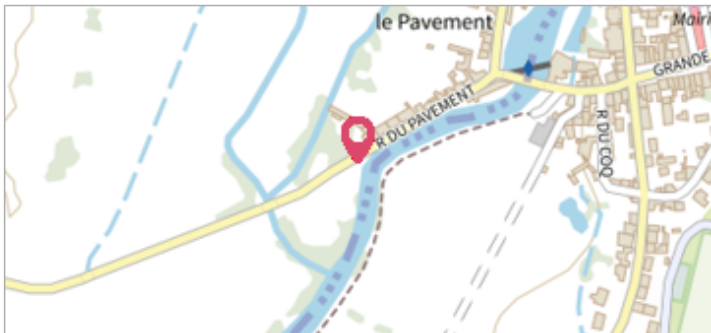
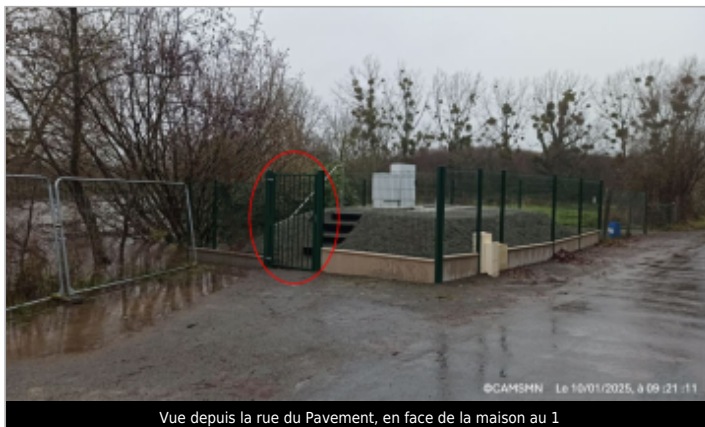
Commentaires : Barreaux de la porte métallique verte qui permet d'accéder au poste de relevage des eaux usées (EU) de la Rue "Le Pavement" (D107). En face de la maison "1 Le Pavement 50220 Poilley".

Vue depuis la rue du Pavement, en face de la maison au 1

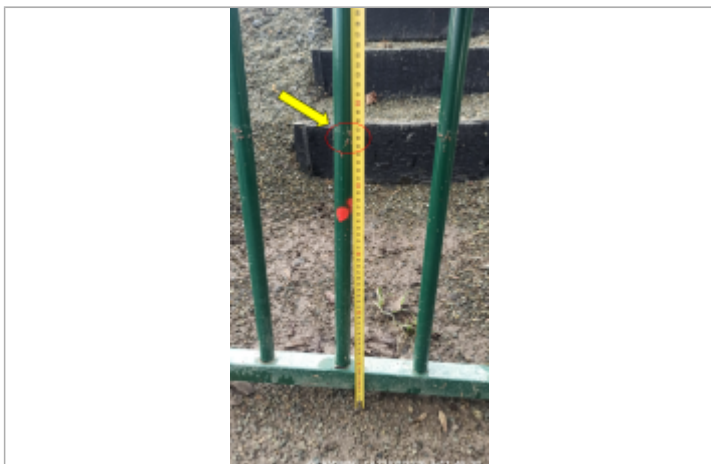
Commentaires : Laisse de crue temporaire (dépôt de sédiment/végétation) sur le barreau du milieu de la porte verte d'accès au poste de relevage EU (correspond au 4e barreau en partant de la droite ou de la gauche). LC à 47,8 cm du sol.

Maximum de l'inondation : Oui
Visibilité : Oui **État du repère** : Moyen
Pérennité : Moyenne

Dépôt de sédiments/végétation sur les barreaux de la porte. Mesure prise sur le barreau du milieu.
