Commune : **PONTORSON**Rivière : **Le Couesnon****Sol de la passerelle, Chemin du Marais, derrière le supermarché.****Commentaires :** Sol de la passerelle, Chemin du Marais, entre le supermarché et un garage automobiles.
Le cours d'eau à l'origine de l'inondation est le ruisseau du Marais.**1** Repère(s) sur le site**GÉNÉRAL****Unité de gestion :** Vilaine-Côtiers Bretons**Code :** WEB_S_202603034156 **Date de mise à jour :** 03/03/2026**Auteur :** SPC.SACN

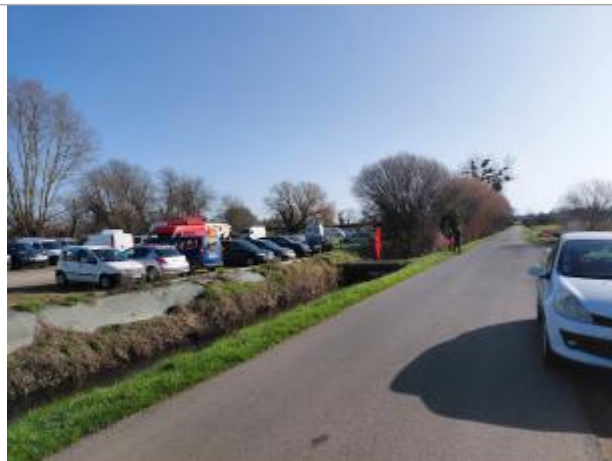
Vue depuis le chemin du Marais.

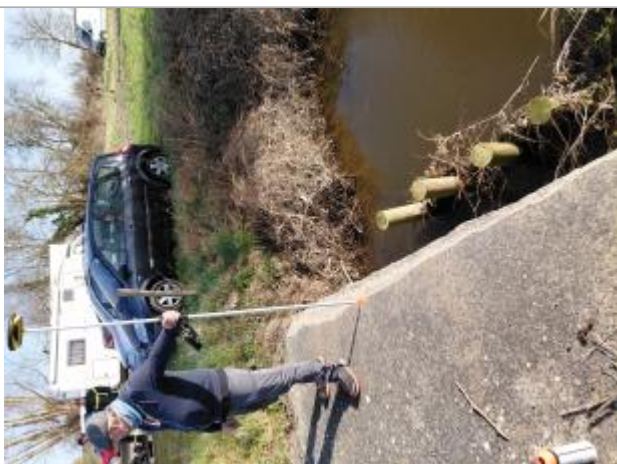
Nature de l'inondation : **Débordement de cours d'eau**Nature du repère : **Laisse d'inondation****Commentaires :** Laisse de crue sur le sol de la passerelle à 17 cm du bord amont, au niveau du 4 ème poteau(en partant de la rive) situé dans l'eau en face la passerelle.**GÉNÉRAL****Code :** WEB_R_202603034725**Date de mise à jour :****Auteur :** SPC.SACN

Laisse de crue au sol à 17 cm du bord de la passerelle.
