Commune : **PONTORSON**Rivière : **Le Couesnon****Sol de la passerelle, Chemin du Marais, derrière le supermarché.****Commentaires :** Sol de la passerelle, Chemin du Marais, entre le supermarché et un garage automobiles.
Le cours d'eau à l'origine de l'inondation est le ruisseau du Marais.**1** Repère(s) sur le site**GÉNÉRAL****Unité de gestion :** Vilaine-Côtiers Bretons**Code :** WEB_S_202603034156 **Date de mise à jour :** 03/03/2026**Auteur :** SPC.SACN

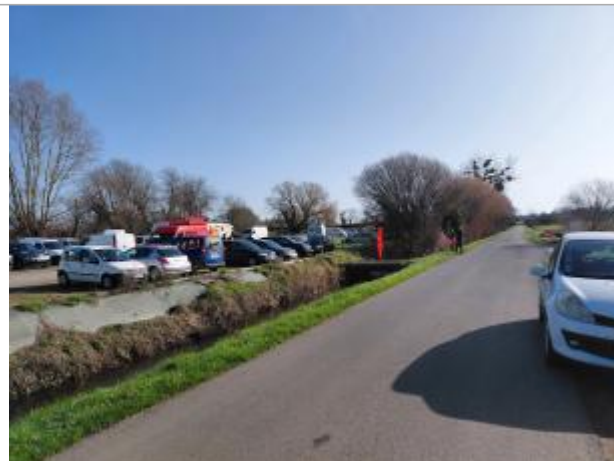
Vue depuis le chemin du Marais.

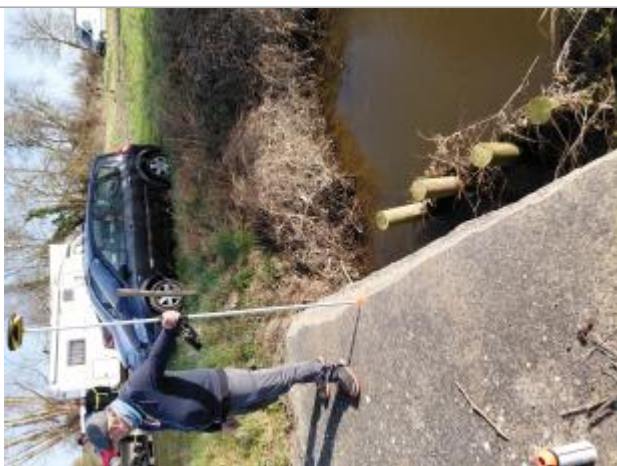
Nature de l'inondation : **Débordement de cours d'eau**Nature du repère : **Laisse d'inondation****Commentaires :** Laisse de crue sur le sol de la passerelle à 17 cm du bord amont, au niveau du 4 ème poteau(en partant de la rive) situé dans l'eau en face la passerelle.**GÉNÉRAL****Code :** WEB_R_202603034725**Date de mise à jour :** 06/03/2026**Auteur :** SPC.SACN**MARQUE****Maximum de l'inondation :** Oui**Visibilité :** Oui**État du repère :** Moyen**Pérennité :** Moyenne**Repère calculé :** Non**PHEC :** Non renseigné**SOURCE DE REPÉRAGE :** VISITE DE TERRAIN SPC SACN - 11/03/2020**Type de repérage :** Campagne de terrain post-inondation**Organisme(s) :** SPC Seine aval - Côtiers normands**NIVELLEMENT DU SPC/SACN. LE SPC N'EST PAS GÉOMÈTRE EXPERT, LA CÔTE EST DONNÉE À TITRE INDICATIF. - 25/02/2026****Méthode :** GPS**Organisme :** SPC Seine aval - Côtiers normands**Commentaires sur le nivellement :** Précision instrument: +/- 2 cm.**Référence nivelée :** Marque d'inondation**Système altimétrique :** NGF IGN 1969 (système normal)**Altitude de la référence (en m) :** 6.810 m**Altitude calculée de l'eau (en m) :** 6.81 m

Laisse de crue au sol à 17 cm du bord de la passerelle.
