Commune : **PONTORSON** | Rivière : **Le Couesnon**

## Sol du talus, impasse Les Courbes Pailma.

**Unité de gestion :** Vilaine-Côtiers Bretons  
**Code :** WEB\_S\_202603053253    **Date de mise à jour :** 05/03/2026  
**Auteur :** SPC.SACN

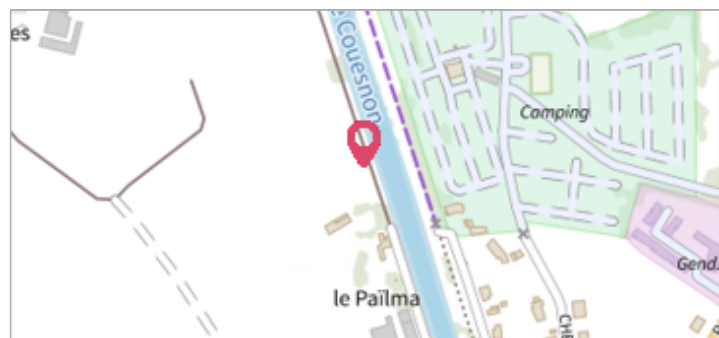
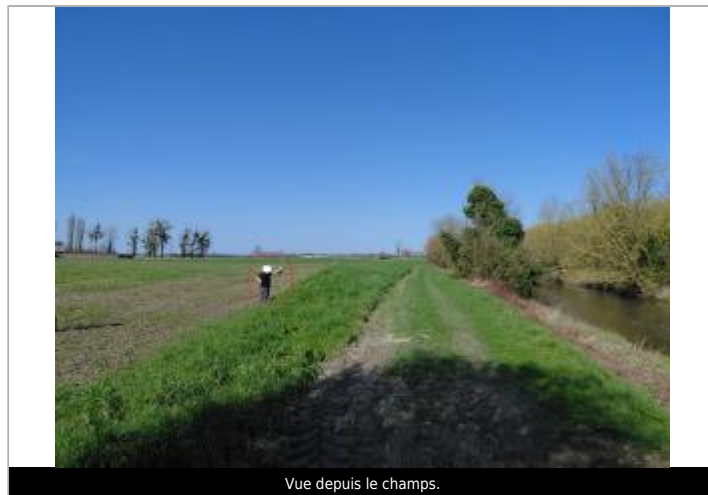
**Commentaires :** Sol du talus entre le champs et le chemin de halage, impasse Les Courbes Pailma, à environ 20 mètres de la clôture en béton.  
le cours d'eau à l'origine de l'inondation est "le Ruisseau de La Ville Chérel".

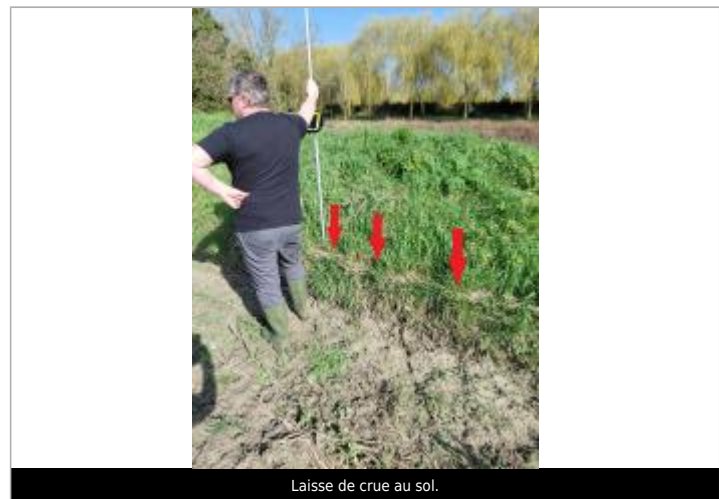
**20 février 2026**    Altitude calculée de l'eau : **7.81 m**

**Commentaires :** Laisse de crue au sol sur le talus.

**Maximum de l'inondation :** Oui  
**Visibilité :** Oui    **État du repère :** Moyen  
**Pérennité :** Moyenne    **Repère calculé :** Non  
**PHEC :** Non renseigné
