Commune : **PONTORSON**Rivière : **Le Couesnon****Sol du talus, impasse Les Courbes Pailma.**

1 Repère(s) sur le site**GÉNÉRAL****Unité de gestion :** Vilaine-Côtiers Bretons**Code :** WEB_S_202603053253 **Date de mise à jour :** 05/03/2026**Auteur :** SPC.SACN

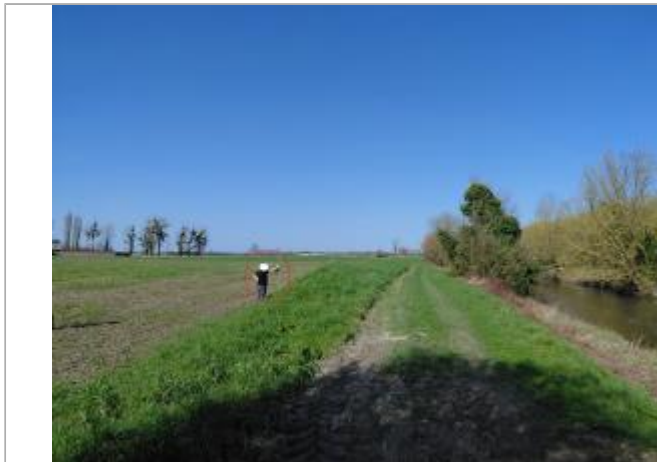
Commentaires : Sol du talus entre le champs et le chemin de halage, impasse Les Courbes Pailma, à environ 20 mètres de la clôture en béton.
le cours d'eau à l'origine de l'inondation est "le Ruisseau de La Ville Chérel".

Vue depuis le champs.

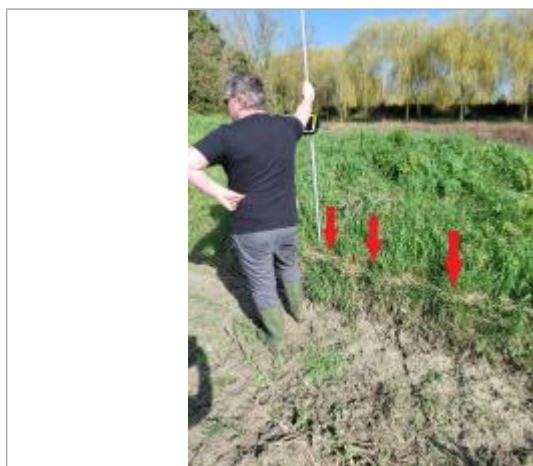
Nature de l'inondation : **Débordement de cours d'eau**Nature du repère : **Laisse d'inondation****Commentaires :** Laisse de crue au sol sur le talus.**GÉNÉRAL****Code :** WEB_R_202603053739**Date de mise à jour :** 05/03/2026**Auteur :** SPC.SACN**MARQUE****Maximum de l'inondation :** Oui**Visibilité :** Oui**État du repère :** Moyen**Pérennité :** Moyenne**Repère calculé :** Non**PHEC :** Non renseigné

Laisse de crue au sol.
