Commune : **PONTORSON**

Rivière : **Le Couesnon**

## Sol du bas-côté du Chemin, face au n°1 chemin du Grésillon.

**Code :** WEB\_S\_202603095320 **Date de mise à jour :** 09/03/2026

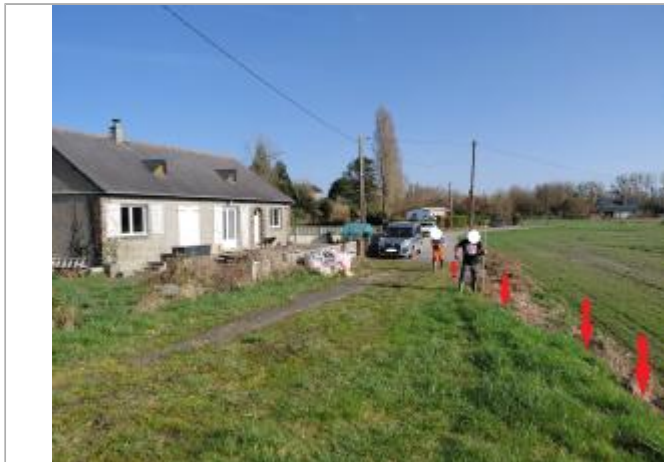
Vue depuis l'ancien passage à niveau.

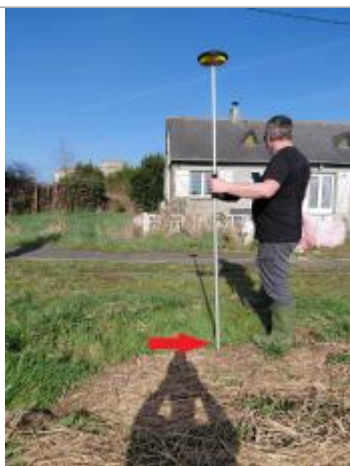
Nature du repère : **Laisse d'inondation**

**Commentaires :** Laisse de crue au sol.

**État du repère :** Bon

Laisse de crue au sol.
