Commune : **BRICQUEBEC-EN-COTENTIN**Rivière : **La Scye****Haie en face du n°7 de la rue Saint-Roch****Commentaires** : Haie en face le 7 rue Saint-Roch et à proximité du ruisseau du Pont-aux-ânes.
Le cours d'eau à l'origine de l'inondation est "l'Aizy"**1** Repère(s) sur le site**GÉNÉRAL****Unité de gestion** : Seine aval-Côtiers Normands**Code** : WEB_S_202603170236 **Date de mise à jour** : 18/05/2026**Auteur** :

GÉOLOCALISATION**Coordonnées WGS84** : X: -1.63691340 / Y: 49.47076540**Coordonnées RGF93 (Lambert 93)** X: 363977.02 / Y: 6940021.65**Coordonnées RGF93 (ETRS89)** : X: -1.6369134 / Y: 49.4707654**Code Hydro**: I50-0400 **Rive de référence**: Gauche**8 octobre 2024**Altitude calculée de l'eau : **35.522 m**

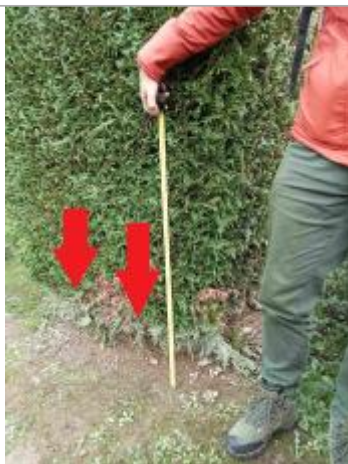
Nature de l'inondation : **Débordement de cours d'eau**Nature du repère : **Laisse d'inondation****Commentaires** : Laisse de crue à 25 cm/sol.**GÉNÉRAL****Code** : WEB_R_202604015348**Date de mise à jour** :**Auteur** : LORIN Sébastien

MARQUE**Maximum de l'inondation** : Oui**Visibilité** : Oui**État du repère** : Mauvais**Pérennité** : Aucune**Repère calculé** : Non**PHEC** : Non renseigné

Laisse de crue boueuse à 25 cm du sol

RELEVÉ DE LA LAISSE DE CRUE AU NIVEAU DE LA HAIE FACE AU RUISSEAU DU PONT AUX ÂNES ET AU N°7 RUE SAINT-ROCH - 10/10/2024**Méthode** : GPS**Référence nivelée** : Marque d'inondation**Description référence du repère** : prise du repère par rapport au sol sur la haie - laisse boueuse**Système altimétrique** : NGF IGN 1969 (système normal)**Altitude de la référence (en m)** : 35.272 m**Différence entre le niveau d'eau et la référence (en m)** : 0.250 m**Altitude calculée de l'eau (en m)** : 35.522
