Commune : **SAINT-BENOIT**Rivière : **Le Miosson****11 rue Paul Gauvin****Commentaires** : Le site se situe au sous-sol (garage) de la Mairie. Il s'agit d'un mur avec plusieurs identification de hauteur d'eau.**7** Repère(s) sur le site**GÉNÉRAL****Unité de gestion** : Vienne-Charente-Atlantique**Code** : WEB\_S\_202509252149 **Date de mise à jour** : 25/11/2025**Auteur** : EPTB\_Vienne

Nature de l'inondation : **Débordement de cours d'eau**Nature du repère : **Repère normalisé (décret n°2005-233)****Commentaires** : Repère normalisé implanté dans le cadre du PAPI Vienne-Clain**GÉNÉRAL****Code** : STBE03-R**Date de mise à jour** :**Auteur** : EPTB\_Vienne

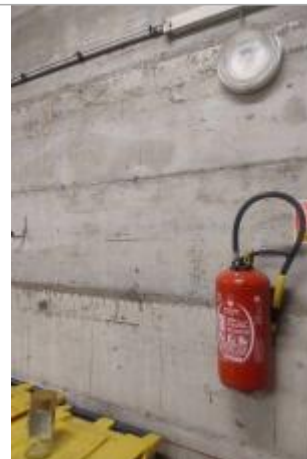
Vue du mur portant des traces de feutre

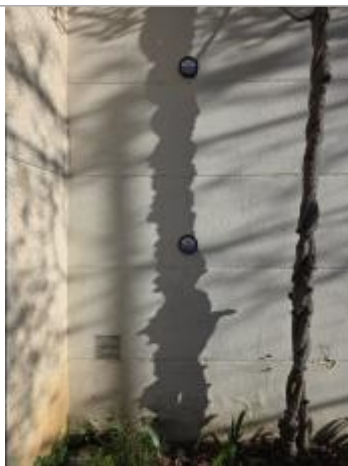
**MARQUE****Texte** : Janvier 1994 Le Miosson/Le Clain**Maximum de l'inondation** : Non**Visibilité** : Oui**État du repère** : Bon**Pérennité** : Longue**Repère calculé** : Oui**PHEC** : Non**SOURCE DE REPÉRAGE : RECENSEMENT DE MARQUES DANS LE CADRE DU PAPI VIENNE-CLAIN -****Type de repérage** : Campagne de terrain post-inondation**Organisme(s)** : Internaute**NIVELLEMENT PAR UN GÉOMÈTRE DANS LE CADRE DU PAPI VIENNE-CLAIN - 05/03/2025****Méthode** : Cheminement topographique**Référence nivelée** : Marque d'inondation**Système altimétrique** : NGF IGN 1969 (système normal)**Altitude de la référence (en m)** : 74.690 m**Différence entre le niveau d'eau et la référence (en m)** : 0.000 m**Altitude calculée de l'eau (en m)** : 74.69 m

Repères STBE03-R (en bas) et STBE04-R implantés à l'arrière de la mairie
