Commune : **BRICQUEBEC-EN-COTENTIN**Rivière : **La Scye****Haie en face du n°7 de la rue Saint-Roch**

1 Repère(s) sur le site**GÉNÉRAL****Unité de gestion :** Seine aval-Côtiers Normands**Code :** WEB_S_202603170236 **Date de mise à jour :** 03/04/2026**Auteur :**

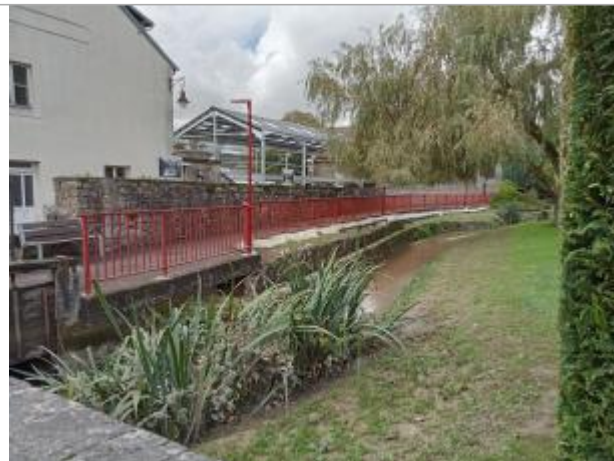
Commentaires : Haie en face le 7 rue Saint-Roch et à proximité du ruisseau du Pont-aux-ânes.
Le cours d'eau à l'origine de l'inondation est "l'Aizy"

Haie à proximité du ruisseau du Pont-aux-ânes

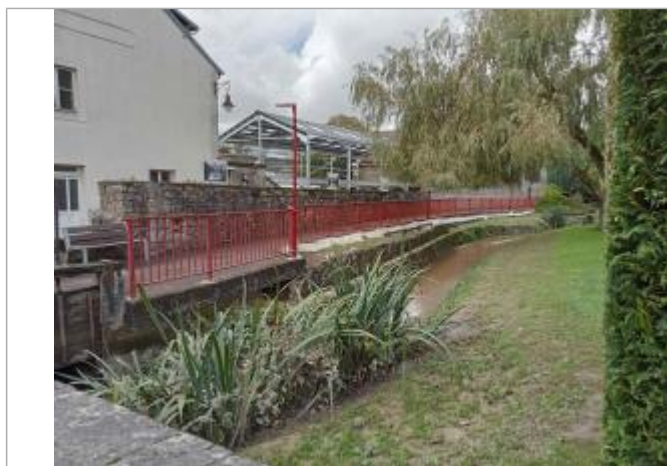
MARQUE**Maximum de l'inondation :** Oui**Visibilité :** Oui**État du repère :** Mauvais**Pérennité :** Aucune**Repère calculé :** Non renseigné**PHEC :** Non renseigné

vue de la rue Saint-Roch - laisse sur la haie à droite derrière le muret

RELEVÉ DE LA LAISSE DE CRUE AU NIVEAU DE LA HAIE FACE AU RUISSEAU DU PONT AUX ÂNES ET AU N°7 RUE SAINT-ROCH - 10/10/2024**Méthode :** GPS**Référence nivelée :** Marque d'inondation**Description référence du repère :** prise du repère par rapport au sol sur la haie - laisse boueuse**Système altimétrique :** NGF IGN 1969 (système normal)**Altitude de la référence (en m) :** 35.272 m**Différence entre le niveau d'eau et la référence (en m) :** 0.250 m**Altitude calculée de l'eau (en m) :** 35.522 m
