Commune : **BRICQUEBEC-EN-COTENTIN**Rivière : **La Scye****Haie en face du n°7 de la rue Saint-Roch****Commentaires** : Haie en face le 7 rue Saint-Roch et à proximité du ruisseau du Pont-aux-ânes.  
Le cours d'eau à l'origine de l'inondation est "l'Aizy"**1** Repère(s) sur le site**GÉNÉRAL****Unité de gestion** : Seine aval-Côtiers Normands**Code** : WEB\_S\_202603170236 **Date de mise à jour** : 18/05/2026**Auteur** :

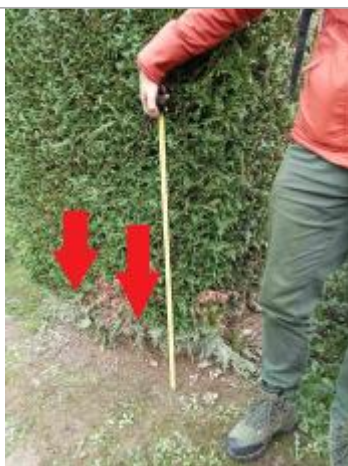
**8 octobre 2024**Altitude calculée de l'eau : **35.522 m**Nature de l'inondation : **Débordement de cours d'eau**Nature du repère : **Laisse d'inondation****Commentaires** : Laisse de crue à 25 cm/sol.**GÉNÉRAL****Code** : WEB\_R\_202604015348**Date de mise à jour** :**Auteur** : LORIN Sébastien

Laisse de crue boueuse à 25 cm du sol

**RELEVÉ DE LA LAISSE DE CRUE AU NIVEAU DE LA HAIE FACE AU RUISSEAU DU PONT AUX ÂNES ET AU N°7 RUE SAINT-ROCH - 10/10/2024****Méthode** : GPS**Référence nivelée** : Marque d'inondation**Description référence du repère** : prise du repère par rapport au sol sur la haie - laisse boueuse**Système altimétrique** : NGF IGN 1969 (système normal)**Altitude de la référence (en m)** : 35.272 m**Différence entre le niveau d'eau et la référence (en m)** : 0.250 m**Altitude calculée de l'eau (en m)** : 35.522 m
