Commune : **BRICQUEBEC-EN-COTENTIN** | Rivière : **La Scye**

**Façade côté droit du n°6 de la Rue Saint-Roch**

**8 octobre 2024**

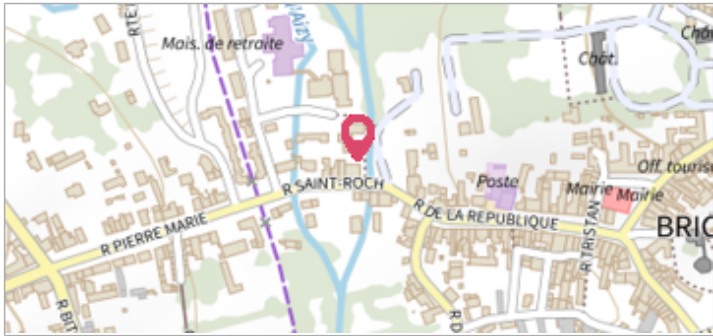
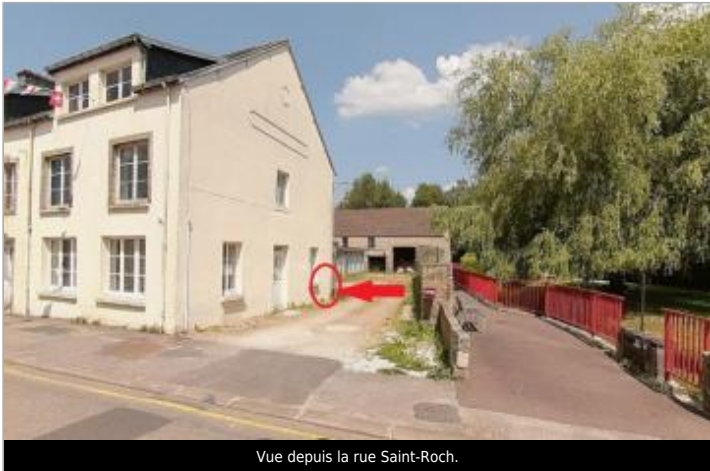
**Commentaires :** Chemin d'accès à la cour intérieure  
Débordement de l'Aizy et du ruisseau du Pont-aux-ânes

**Commentaires :** Laisse de crue prise au niveau du muret par le haut et mesurée à 30 cm vers le sol.

**Maximum de l'inondation :** Oui  
**Visibilité :** Oui    **État du repère :** Mauvais  
**Pérennité :** Aucune    **Repère calculé :** Non  
**PHEC :** Non renseigné
