Commune : **BRICQUEBEC-EN-COTENTIN** | Rivière : **La Scye**

## Façade côté droit du n°6 de la Rue Saint-Roch

**Unité de gestion :** Seine aval-Côtiers Normands  
**Code :** WEB\_S\_202604011814    **Date de mise à jour :** 03/04/2026  
**Auteur :** LORIN Sébastien

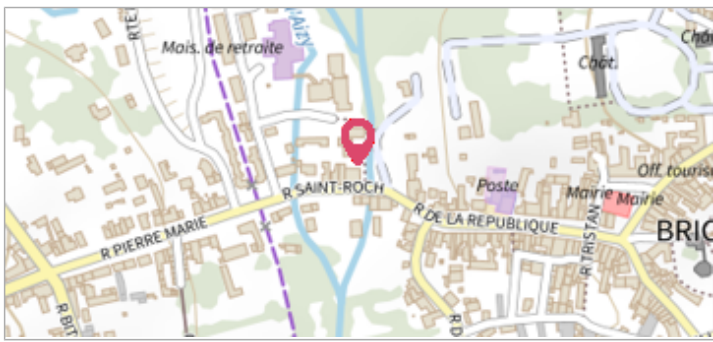
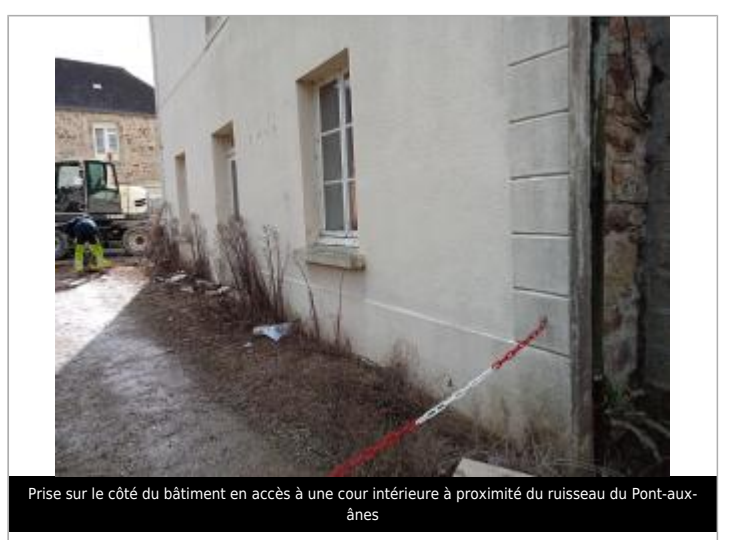
**Commentaires :** Chemin d'accès à la cour intérieure  
Débordement de l'Aizy et du ruisseau du Pont-aux-ânes
