Commune : **BRICQUEBEC-EN-COTENTIN**Rivière : **La Scye****Façade de l'entrepôt de la cour intérieure au n°6 Saint-Roch**

1 Repère(s) sur le site**GÉNÉRAL****Unité de gestion :** Seine aval-Côtiers Normands**Code :** WEB_S_202604010022 **Date de mise à jour :** 03/04/2026**Auteur :** LORIN Sébastien

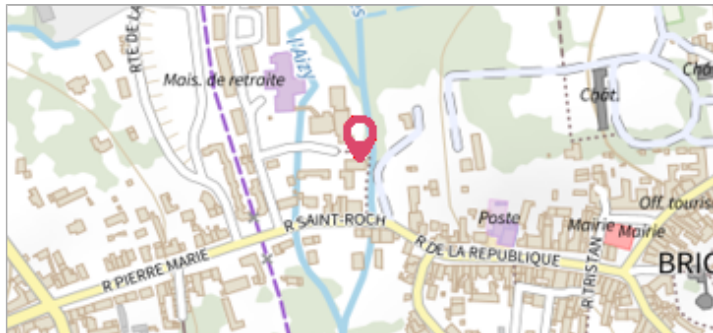
Commentaires : Laisse de crue prise au niveau du montant à droite de la porte de garage
accès via n°6 Saint-Roch
Débordement de l'Aizy et du ruisseau du Pont-aux-ânes
