Commune : **BRICQUEBEC-EN-COTENTIN**Rivière : **La Scye****Façade de l'entrepôt de la cour intérieure au n°6 Saint-Roch**

1 Repère(s) sur le site**GÉNÉRAL****Unité de gestion :** Seine aval-Côtiers Normands**Code :** WEB_S_202604010022 **Date de mise à jour :** 03/04/2026**Auteur :** LORIN Sébastien

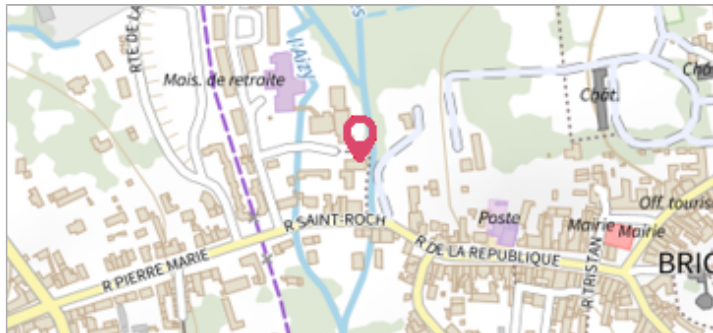
Commentaires : Laisse de crue prise au niveau du montant à droite de la porte de garage
accès via n°6 Saint-Roch
Débordement de l'Aizy et du ruisseau du Pont-aux-ânes

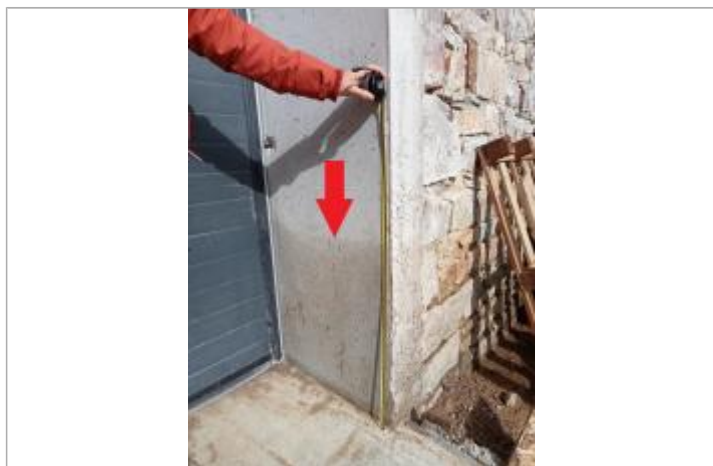
**PORTE DE GARAGE HANGAR AU FOND DE LA COUR INTÉRIEURE
AU N°6 - 10/10/2024****Méthode :** GPS**Organisme :** DDTM 50**Référence nivelée :** Marque d'inondation**Description référence du repère :** Laisse de crue**Système altimétrique :** Système local - hauteur relative

MARQUE**Maximum de l'inondation :** Oui**Visibilité :** Oui**État du repère :** Mauvais**Pérennité :** Moyenne**Repère calculé :** Non renseigné**PHEC :** Non renseigné

Laisse de crue à 65 cm par rapport à la dalle du garage
