Commune : **BRICQUEBEC-EN-COTENTIN** | Rivière : **La Scye**

Façade de la maison au n°11 résidence La Chaussée

Unité de gestion : Seine aval-Côtiers Normands
Code : WEB_S_202604022428 **Date de mise à jour :** 03/04/2026
Auteur : LORIN Sébastien

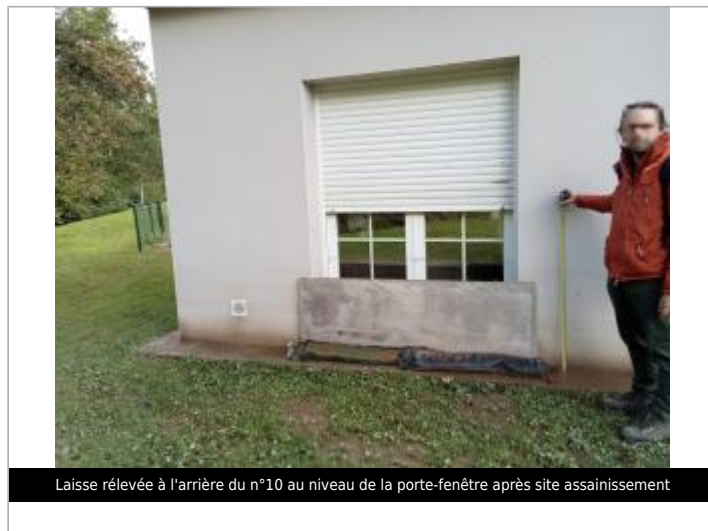
Commentaires : Façade à l'arrière de la maison à proximité d'une porte-fenêtre. Le cours d'eau à l'origine de l'inondation est l'Aizy.

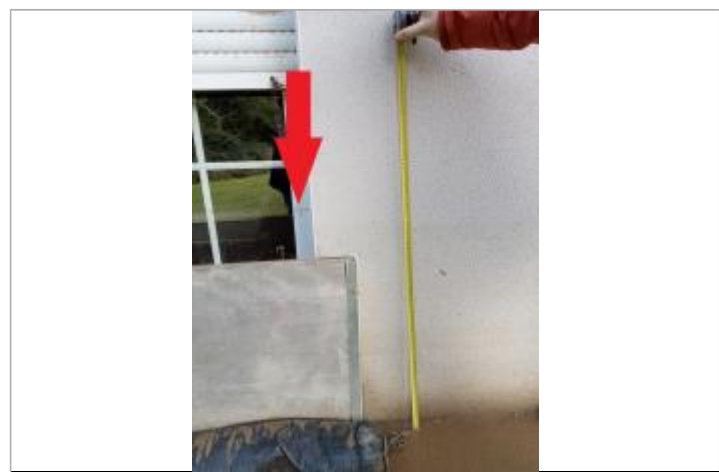
Commentaires : La laisse de crue est visible sur le porte-fenêtre à une hauteur de 70 cm

Maximum de l'inondation : Oui
Visibilité : Oui **État du repère :** Moyen
Pérennité : Aucune **Repère calculé :** Non renseigné
PHEC : Non renseigné

Laisse de crue à 70 cm par rapport à la dalle en béton

Méthode : GPS
Commentaires sur le nivellement : nivellement à refaire
Référence nivelée : Marque d'inondation
