Commune : **BRICQUEBEC-EN-COTENTIN**Rivière : **La Scye****Façade de la maison au n°11 résidence La Chaussée****Commentaires** : Façade à l'arrière de la maison à proximité d'une porte-fenêtre.
Le cours d'eau à l'origine de l'inondation est l'Aizy.**1** Repère(s) sur le site**GÉNÉRAL****Unité de gestion** : Seine aval-Côtiers Normands**Code** : WEB_S_202604022428 **Date de mise à jour** : 03/04/2026**Auteur** : LORIN Sébastien

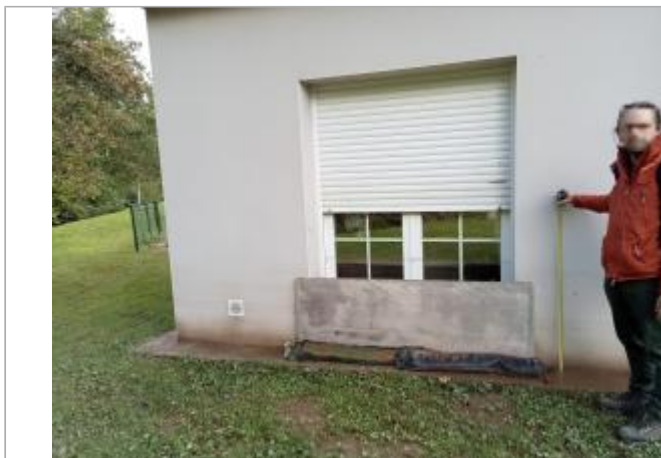
Laisse relevée à l'arrière du n°10 au niveau de la porte-fenêtre après site assainissement

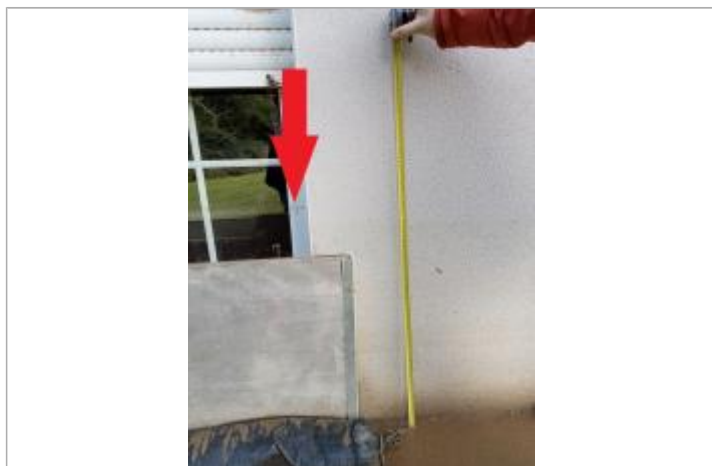
Nature de l'inondation : **Débordement de cours d'eau**Nature du repère : **Laisse d'inondation****Commentaires** : La laisse de crue est visible sur le porte-fenêtre à une hauteur de 70 cm/ sol.**GÉNÉRAL****Code** : WEB_R_202604022759**Date de mise à jour** :**Auteur** : LORIN Sébastien

Laisse de crue à 70 cm par rapport à la dalle en béton

NIVELLEMENT PAR GPS - 10/10/2024**Méthode** : GPS**Commentaires sur le nivellement** : nivellement à refaire**Référence nivelée** : Marque d'inondation
