Commune : **BRICQUEBEC-EN-COTENTIN** | Rivière : **La Scye**

Façade de la maison au n°11 résidence La Chaussée

Unité de gestion : Seine aval-Côtiers Normands
Code : WEB_S_202604022428 **Date de mise à jour :** 03/04/2026
Auteur : LORIN Sébastien

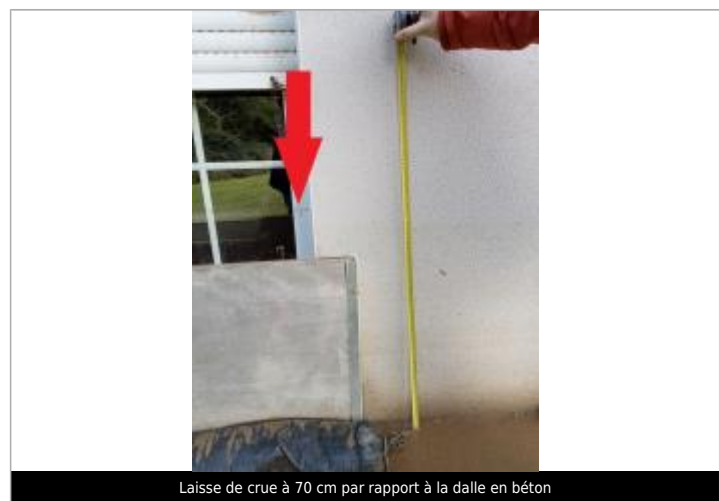
Commentaires : La laisse de crue est visible sur le porte-fenêtre à une hauteur de 70 cm

Maximum de l'inondation : Oui
Visibilité : Oui **État du repère :** Moyen
Pérennité : Aucune **Repère calculé :** Non renseigné
PHEC : Non renseigné

Méthode : GPS
Commentaires sur le nivellement : nivellement à refaire
Référence nivelée : Marque d'inondation
