Commune : **JUILLE** | Rivière : **La Sarthe**

chemin du lavoir

GÉNÉRAL

Unité de gestion : Maine-Loire aval
Code : WEB_S_202604035116 **Date de mise à jour :** 07/04/2026
Auteur : RDI-DDT72

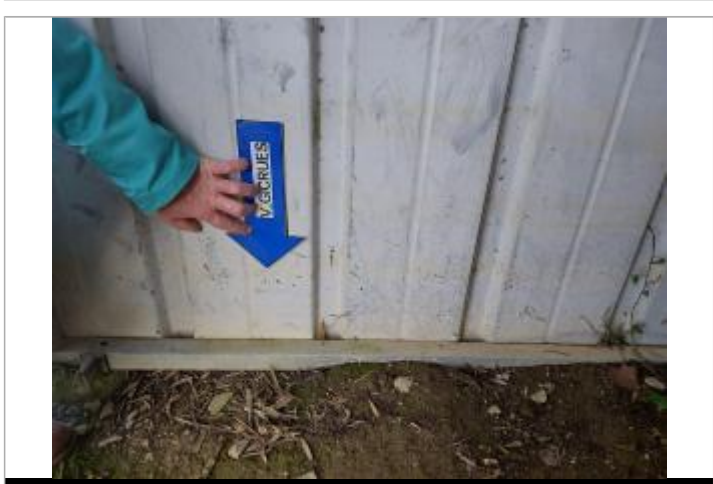
Commentaires : laisse de crue retrouvée dans un abri-bus. Environ 15,5 cm au-dessus du sol.

Maximum de l'inondation : Oui
Visibilité : Oui **État du repère :** Bon
Pérennité : Moyenne

laisse de crue marquée sur le support
