Commune : **JUILLE** | Rivière : **La Sarthe**

chemin du lavoir

Unité de gestion : Maine-Loire aval
Code : WEB_S_202604035116 **Date de mise à jour :** 07/04/2026
Auteur : RDI-DDT72

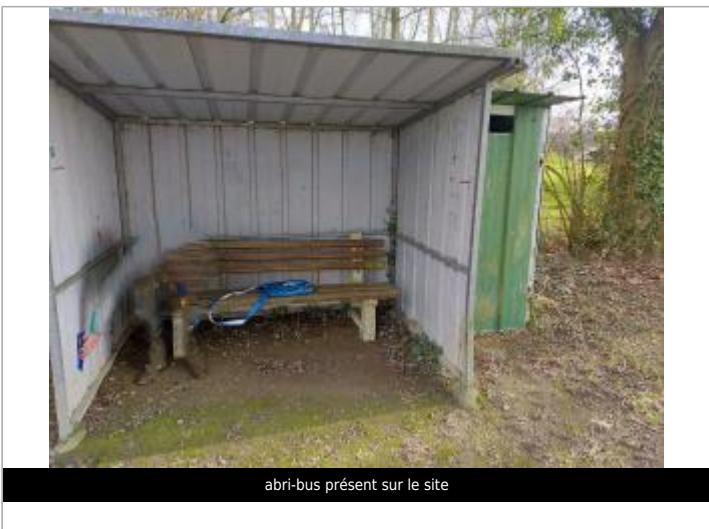
Commentaires : Au 6, voie gallo-romaine. Présence d'un abri-bus près de terrains de pétanque. Lavoir fermé à clé lors de notre passage.

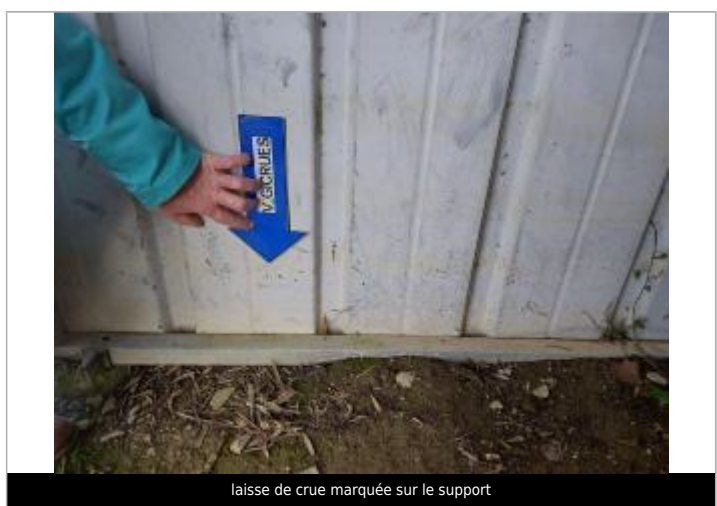
Nature de l'inondation : **Débordement de cours d'eau** Nature du repère : **Marque peinture ou encre**

Commentaires : laisse de crue retrouvée dans un abri-bus. Environ 15,5 cm au-dessus du sol.

Maximum de l'inondation : Oui
Visibilité : Oui **État du repère :** Bon
Pérennité : Moyenne
