Commune : **BRICQUEBEC-EN-COTENTIN** | Rivière : **La Scye**

**Porte de garage au 9 bis rue Saint-Roch**

**Unité de gestion :** Seine aval-Côtiers Normands  
**Code :** WEB\_S\_202604073342    **Date de mise à jour :** 07/04/2026  
**Auteur :** LORIN Sébastien

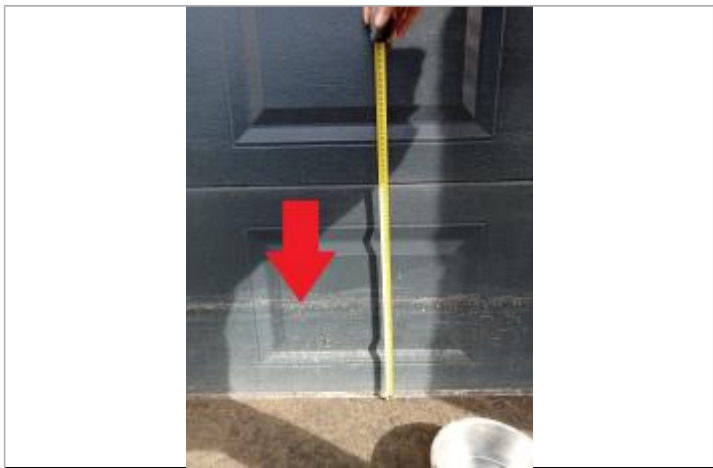
**LAISSE DE 25 CM - 10/10/2024**

**Commentaires :** Laisse de crue de 25 cm à partir du seuil

**Maximum de l'inondation :** Oui  
**Visibilité :** Oui    **État du repère :** Moyen  
**Pérennité :** Aucune    **Repère calculé :** Non renseigné  
**PHEC :** Non renseigné

Laisse de crue de 25 cm sur porte du garage au n°9 bis
