Commune : **BRICQUEBEC-EN-COTENTIN** | Rivière : **La Scye**

Commentaires : Promenade de la rue Saint-Roch entre le n°4 et le n°6
Débordement du ruisseau du Pont-aux-ânes

Unité de gestion : Seine aval-Côtiers Normands
Code : WEB_S_202604070906 **Date de mise à jour :** 07/04/2026
Auteur : LORIN Sébastien

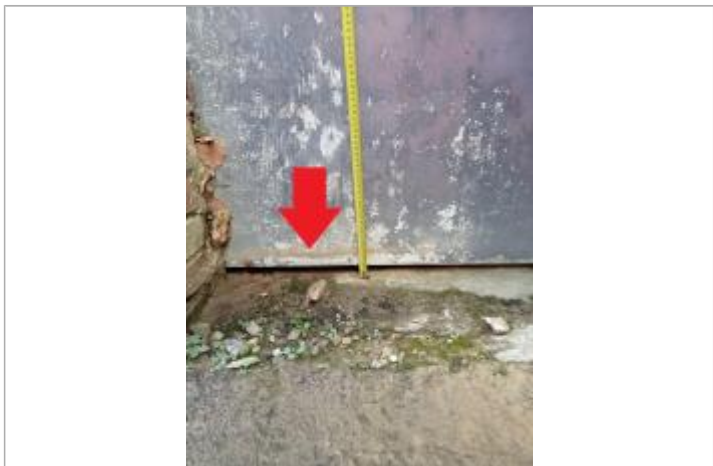
LAISSE DE CRUE EN BAS DE PORTE BLEUE - 10/10/2024

Commentaires : laisse de crue de 6 cm en bas de porte

Maximum de l'inondation : Oui
Visibilité : Oui **État du repère :** Moyen
Pérennité : Moyenne **Repère calculé :** Non renseigné
PHEC : Non renseigné

Laisse de crue de 6 cm en bas de porte bleue
