Commune : LIMONY

Rivière : Le ruisseau de Limony

## La Maison de la musique

## 17 octobre 2024

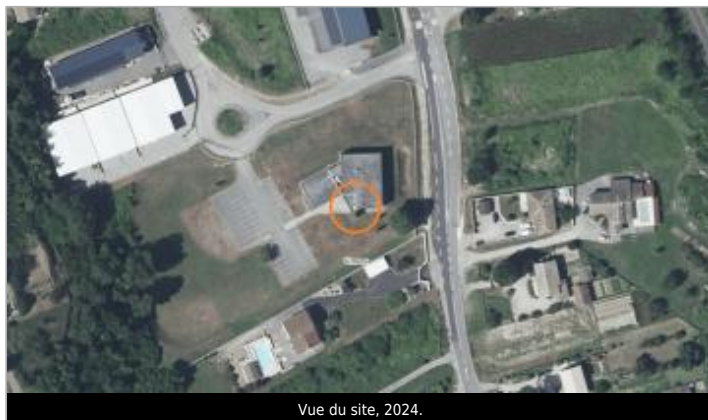
Vue du site, 2024.

**Commentaires** : Vue globale - point blanc dans cercle orange**1** Repère(s) sur le site

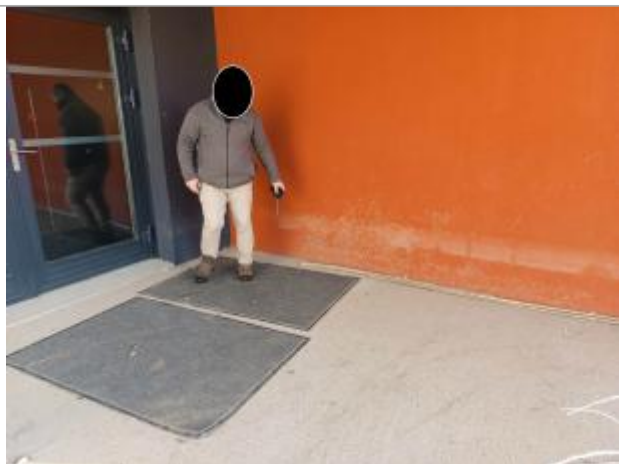
Vue du repère

Nature de l'inondation : **Débordement de cours d'eau**Altitude calculée de l'eau : **141 m**Nature du repère : **Laisse d'inondation****Commentaires** : PHE sur maison de la musique hauteur 47 cm / dalle béton

**Méthode** : Méthode combinée**Organisme** : HYDROTOPO**Commentaires sur le nivellement** : PHE sur maison de la musique hauteur 47 cm / dalle béton**Référence nivelée** : Marque d'inondation**Système altimétrique** : NGF IGN 1969 (système normal)**Altitude de la référence (en m)** : 141.000 m**Altitude calculée de l'eau (en m)** : 141
