Commune : LIMONY

Rivière : Le ruisseau de Limony

**Chéneau dans la rue - 83 rue du 2 septembre 1944****Commentaires** : Au niveau d'un cache câbles sur la façade de la maison.**1** Repère(s) sur le site**GÉNÉRAL****Unité de gestion** : Rhône amont**Code** : 26\_DDT07\_S\_17**Date de mise à jour** : 09/04/2026**Auteur** : RDI DDT 07

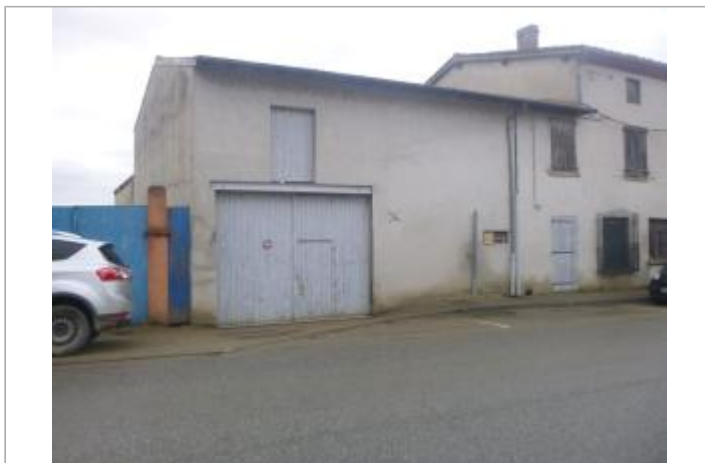
Vue du site, 2024.

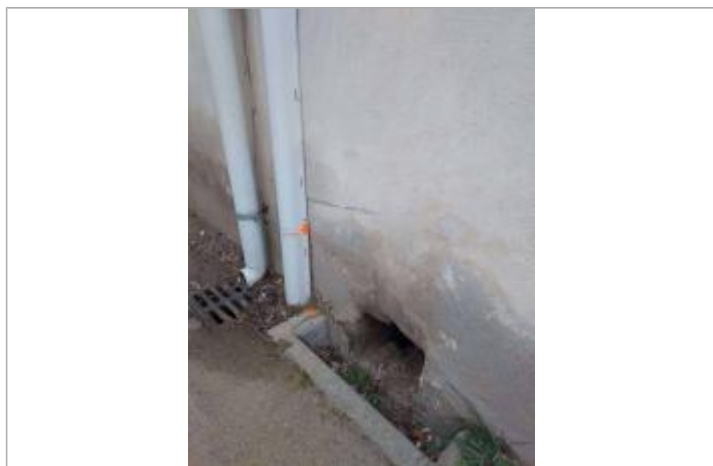
Nature de l'inondation : **Débordement de cours d'eau**Altitude calculée de l'eau : **143.31 m**Nature du repère : **Laisse d'inondation****Commentaires** : Repère matérialisé par une marque au stylo**GÉNÉRAL****Code** : 26\_DDT07\_R\_17\_1**Date de mise à jour** :**Auteur** : RDI DDT 07

Vue du repère

**MARQUE****Maximum de l'inondation** : Oui**Visibilité** : Non renseigné**État du repère** : Non renseigné**Pérennité** : Aucune**Repère calculé** : Non renseigné**PHEC** : Non renseigné**SOURCE DE REPÉRAGE : RELEVÉS DE LAISSES DE CRUE RÉALISÉS À LA SUITE DE L'ÉVÉNEMENT DU 17 OCTOBRE 2024 DANS LE DÉPARTEMENT DE L'ARDÈCHE (07).** -**Type de repérage** : Campagne de terrain post-inondation**Organisme(s)** : DDT 07, Syndicat des Trois Rivières**NIVELLEMENT INITIAL****Méthode** : Méthode combinée**Organisme** : HYDROTOPO**Commentaires sur le nivellement** : PHE marque stylo derrière descente chéneau - Hauteur 31 cm / TN**Référence nivelée** : Marque d'inondation**Système altimétrique** : NGF IGN 1969 (système normal)**Altitude de la référence (en m)** : 143.310 m**Altitude calculée de l'eau (en m)** : 143.31
