Commune : LIMONY

Rivière : Le ruisseau de Limony

Porte de garage

Code : 26_DDT07_R_3_1**Date de mise à jour** :**Auteur** : RDI DDT 07

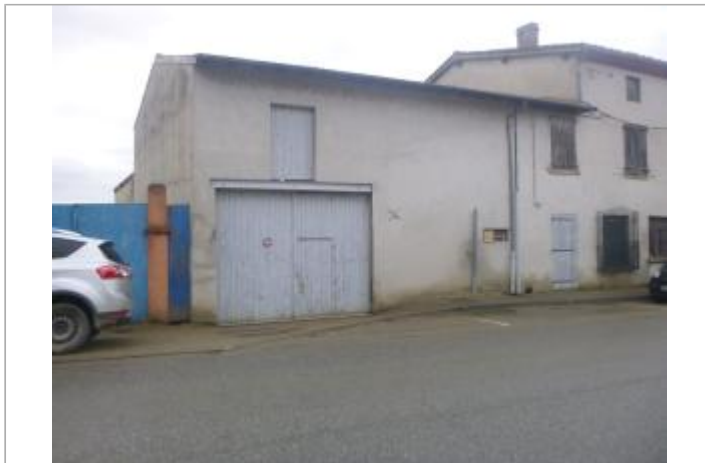
Vue du site, 2024.

Commentaires : A côté du 71 rue du deux septembre**1** Repère(s) sur le site

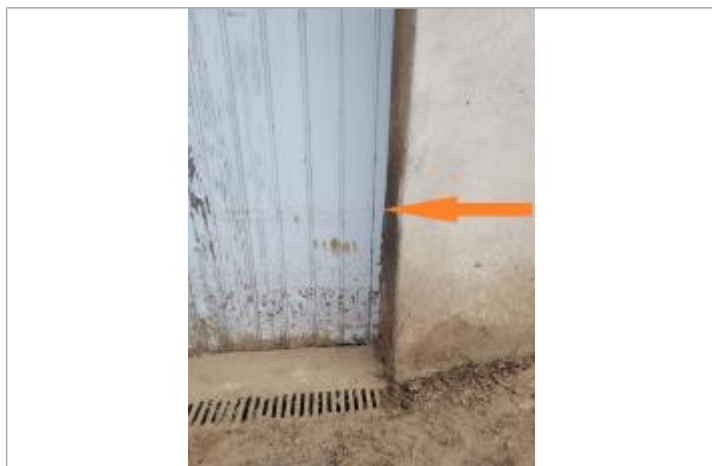
Vue du repère

Nature de l'inondation : **Débordement de cours d'eau**Altitude calculée de l'eau : **143.31 m**Nature du repère : **Laisse d'inondation****Commentaires** : Laisse sur portail en bois

Maximum de l'inondation : Oui**Visibilité** : Non renseigné**État du repère** : Disparu**Pérennité** : Aucune**Repère calculé** : Non renseigné**PHEC** : Non renseigné**SOURCE DE REPÉRAGE : RELEVÉS DE LAISSES DE CRUE RÉALISÉS À LA SUITE DE L'ÉVÉNEMENT DU 17 OCTOBRE 2024 DANS LE DÉPARTEMENT DE L'ARDÈCHE (07).** -**Type de repérage** : Campagne de terrain post-inondation**Organisme(s)** : DDT 07, Syndicat des Trois Rivières

Méthode : Méthode combinée**Organisme** : HYDROTOPO**Commentaires sur le nivellement** : PHE à 59 cm du sol - Laisse de crue sur portail en bois**Référence nivelée** : Marque d'inondation**Système altimétrique** : NGF IGN 1969 (système normal)**Altitude de la référence (en m)** : 143.310 m**Altitude calculée de l'eau (en m)** : 143.31 m
