Commune : **LIMONY**Rivière : **Le ruisseau de Limony**

## Porte de garage

**Unité de gestion** : Rhône amont**Code** : 26\_DDT07\_S\_3**Date de mise à jour** : 09/04/2026**Auteur** : RDI DDT 07

**Code** : 26\_DDT07\_R\_3\_1**Date de mise à jour** :**Auteur** : RDI DDT 07

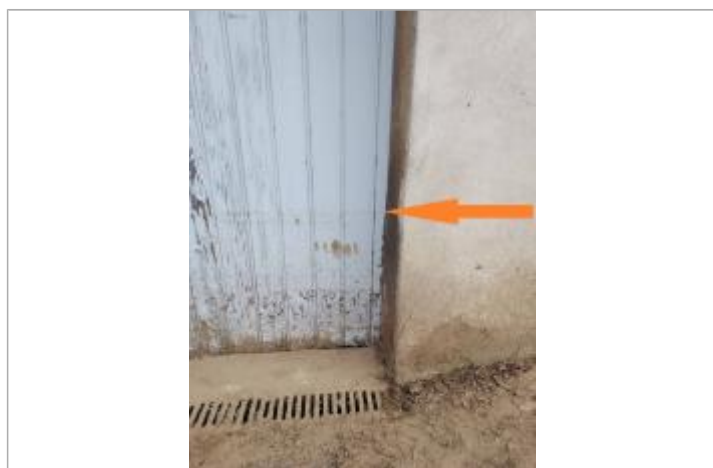
**17 octobre 2024**Nature de l'inondation : **Débordement de cours d'eau**Altitude calculée de l'eau : **143.31 m**Nature du repère : **Laisse d'inondation****Commentaires** : Laisse sur portail en bois

Vue du repère

**Méthode** : Méthode combinée**Organisme** : HYDROTOPO**Commentaires sur le nivellement** : PHE à 59 cm du sol - Laisse de crue sur portail en bois**Référence nivelée** : Marque d'inondation**Système altimétrique** : NGF IGN 1969 (système normal)**Altitude de la référence (en m)** : 143.310 m**Altitude calculée de l'eau (en m)** : 143.31 m
