Commune : **EVREUX**Rivière : **L'Iton****Trottoir, "Espace Saint Léger", 5 rue Vigor.**

1 Repère(s) sur le site**GÉNÉRAL****Unité de gestion :** Seine aval-Côtiers Normands**Code :** WEB_S_202605065904 **Date de mise à jour :** 06/05/2026**Auteur :** SPC.SACN

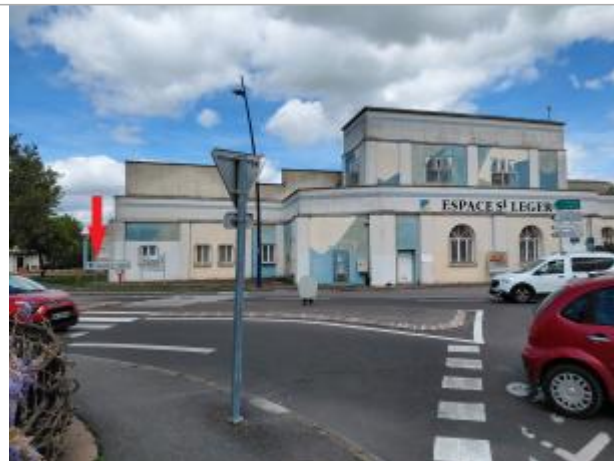
Vue depuis le rond-point de la rue Vigor.

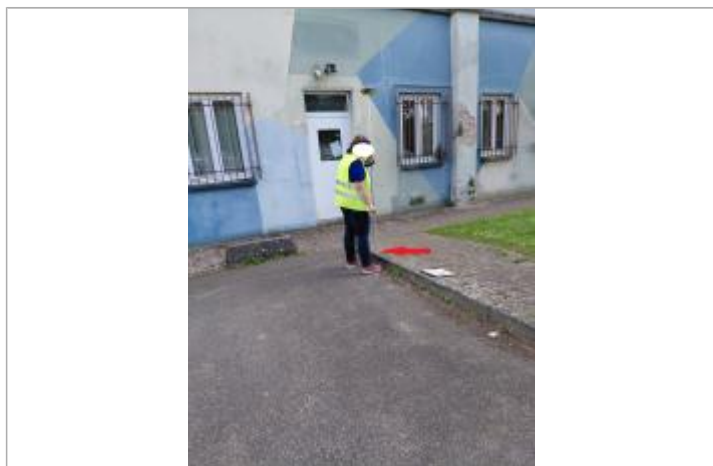
Nature de l'inondation : **Débordement de cours d'eau**Altitude calculée de l'eau : **60.63 m**Nature du repère : **Témoignage oral****Commentaires :** Les eaux sont montées jusqu'au niveau du rebord du trottoir (environ 10 cm) venant du bras Nord (gauche).**GÉNÉRAL****Code :** WEB_R_202605060358**Date de mise à jour :****Auteur :** SPC.SACN

Laisse de crue sur le haut du rebord du trottoir.
