Commune : **BIZE-MINERVOIS** | Rivière : **La Cesse**

10, voie communale Promenade

GÉNÉRAL

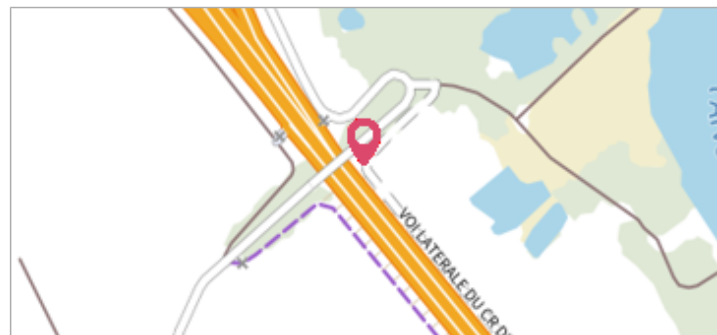
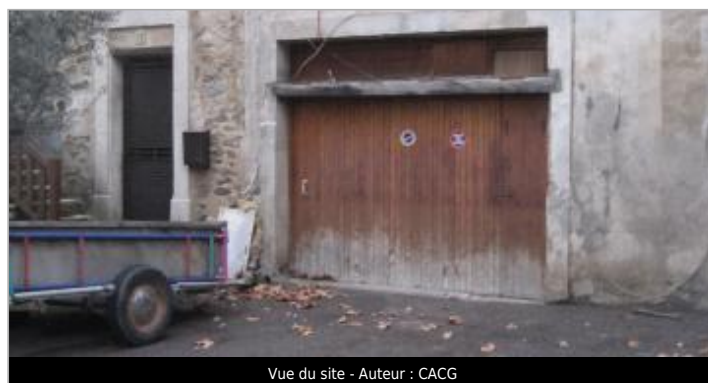
Commentaires : Pilier gauche de la porte du garage, rive droite

Vue du site - Auteur : CACG

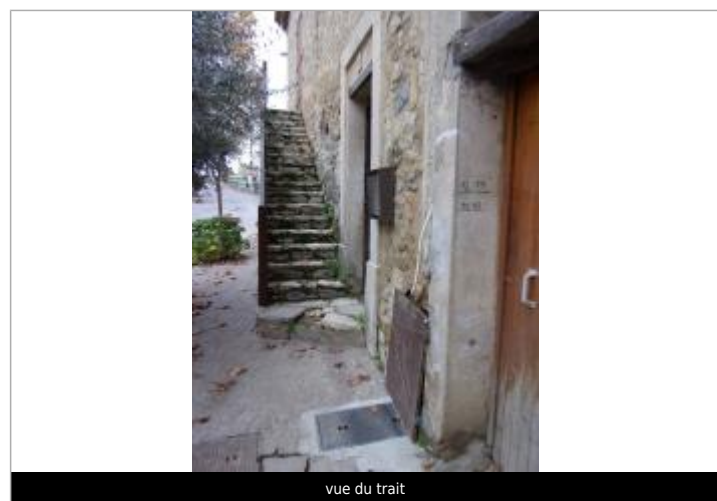
vue du trait

Texte : 10/2018
Maximum de l'inondation : Oui
Visibilité : Oui **État du repère** : Bon
Pérennité : Moyenne

Méthode : GPS
Description référence du repère : pas de porte
Système altimétrique : NGF IGN 1969 (système normal)
Altitude de la référence (en m) : 53.924 m
Différence entre le niveau d'eau et la référence (en m) : 1.400 m
Altitude calculée de l'eau (en m) : 55.324 m
