Commune : **BIZE-MINERVOIS** | Rivière : **La Cesse**

10, voie communale Promenade

16 janvier 2026 | Altitude calculée de l'eau : **54.1 m**

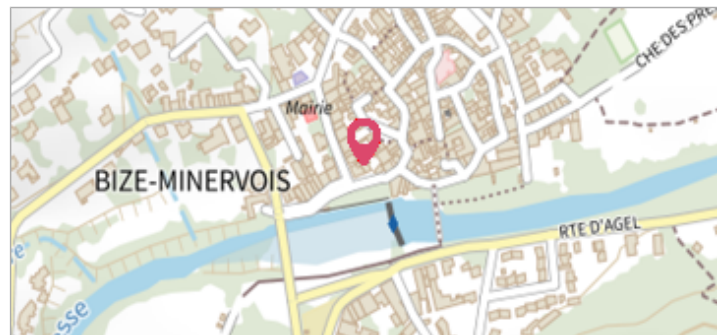
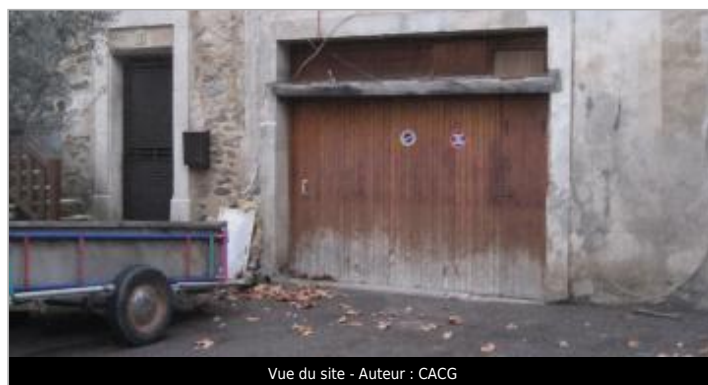
Commentaires : Pilier gauche de la porte du garage, rive droite

Nature de l'inondation : **Débordement de cours d'eau** | Nature du repère : **Marque peinture ou encre**

TRACE SUR LE BAC A FLEUR - 20/01/2026

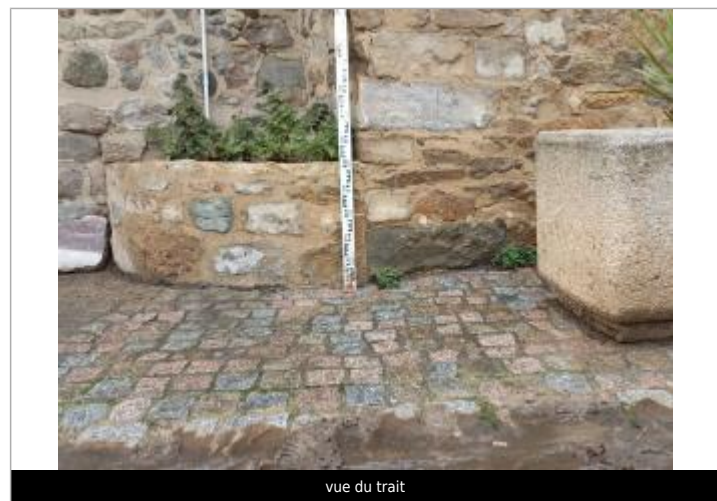
Méthode : GPS
Organisme : OTEIS
Référence nivelée : Autre type de référence
Description référence du repère : pied du mur sous escalier
Système altimétrique : NGF IGN 1969 (système normal)
Altitude de la référence (en m) : 53.780 m
Différence entre le niveau d'eau et la référence (en m) : 0.320 m
Altitude calculée de l'eau (en m) : 54.1 m
