Commune : SAINT-DENIS

Rivière : Ravine du Butor

**Allée Montplaisir****Commentaires :** Sur la façade d'un immeuble bleu immédiatement en rive droite de la ravine Montplaisir, à proximité de la barrière délimitant le terrain de l'immeuble**1** Repère(s) sur le site**GÉNÉRAL****Unité de gestion :** Réunion**Code :** 26DEAL974\_S\_4**Date de mise à jour :** 10/06/2026**Auteur :** CVH Réunion

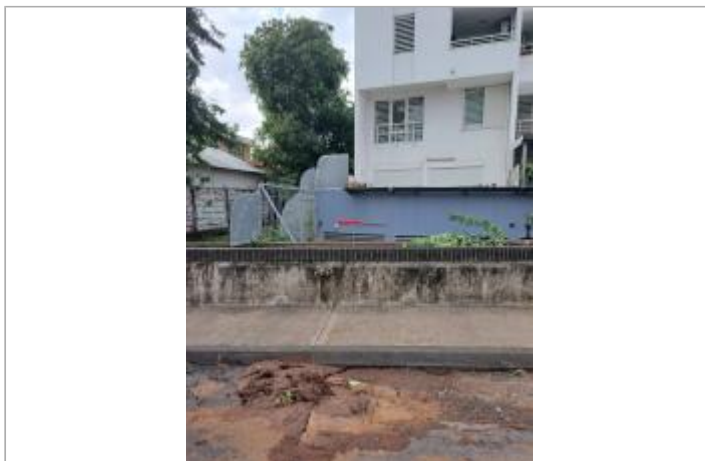
Vue générale du site, mur extérieur du bâtiment, DEAL Réunion, mars 2025

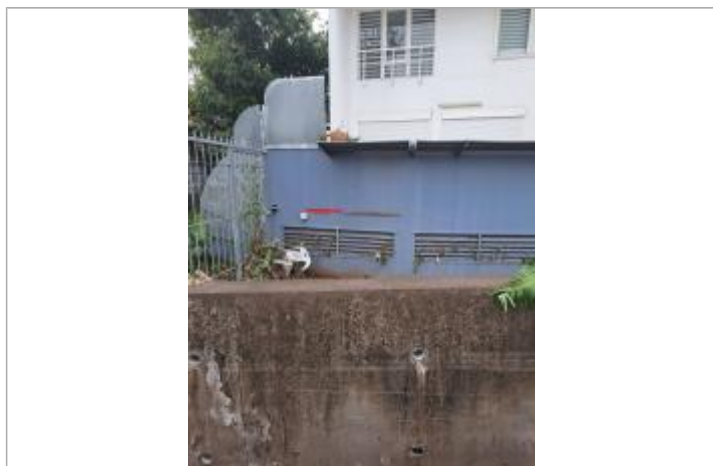
**28 février 2025**Nature de l'inondation : **Débordement de cours d'eau**Altitude calculée de l'eau : **25.9 m**Nature du repère : **Laisse d'inondation****Commentaires :** Cyclone Garance du 28/02/2025, .1m30 d'eau au pied du bâtiment bleu. Débordement de la Ravine Montplaisir**GÉNÉRAL****Code :** 26DEAL974\_R\_4\_1**Date de mise à jour :****Auteur :** CVH Réunion

Vue rapprochée de la laisse de crue, à côté d'une grille de délimitation du terrain, DEAL Réunion, mars 2025
